PLA D'ACCESSIBILITAT MUNICIPAL

FASE 1 EL CASC URBÀ

VOLUM 3. ANNEX 3.1

4.3 FITXES DIAGNOSI ESTAT DE L'ACCESSIBILITAT

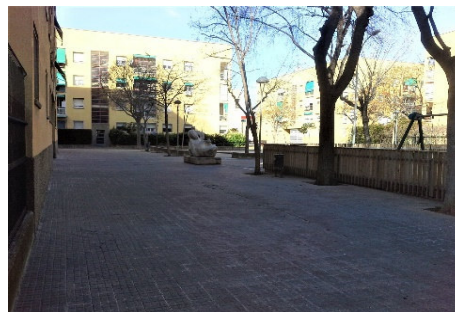
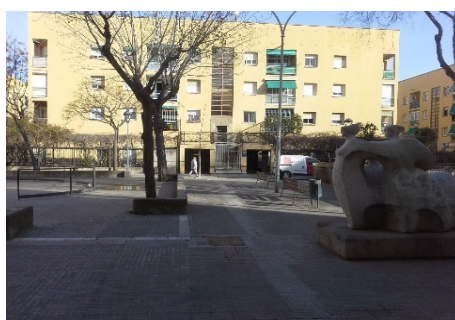
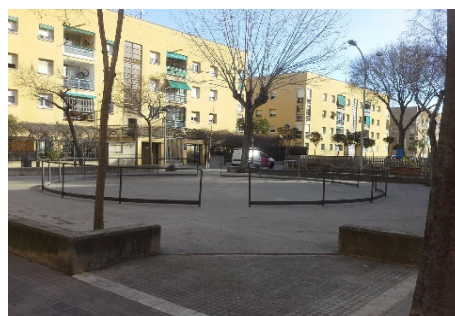
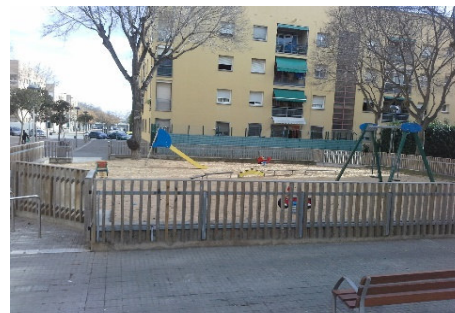
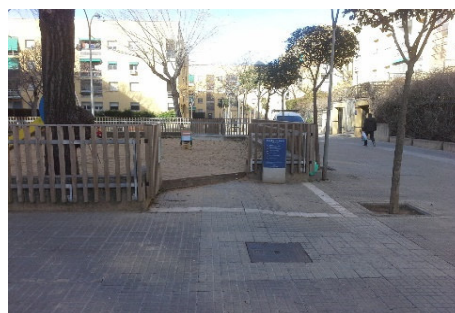
Els espais de circulació són amplis i sense desnivells.

Els diferents espais d'activitat estan comunicats amb itinerari accessible, però hi ha un graó per entrar a l'àrea de jocs.

La configuració de la plaça interfereix en els itineraris al llarg del passeig de vianants, però permet un itinerari perimetral amb itinerari accessible. El límit de les zones d'activitat és amb un pedrís fàcilment detectable.

El paviment és de panot amb encintat de peces llises de color blanc en accessos a zones d'activitat.

Àrea de jocs infantils amb paviment de sorra i tanca perimetral, per a infants de 2 a 6 anys, presenta un graó en l'accés format per tauló que confina la sorra del paviment.

La pista de patinatge té l'accés a nivell i la barana perimetral presenta obertures de 1,10 m de pas lliure. El paviment presenta algun desperfecte

Es proposa la construcció d'una rampa d'accés

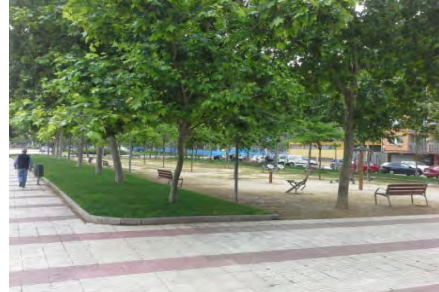
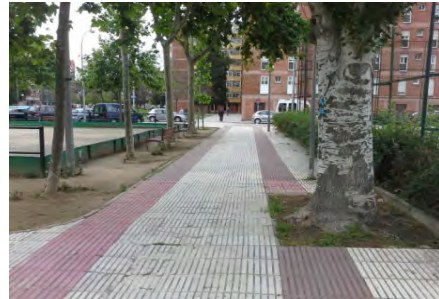
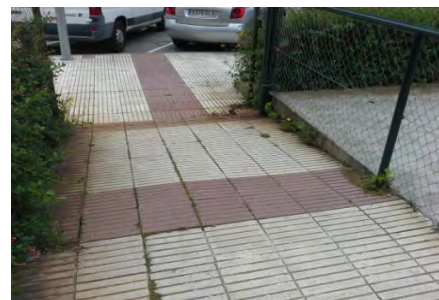
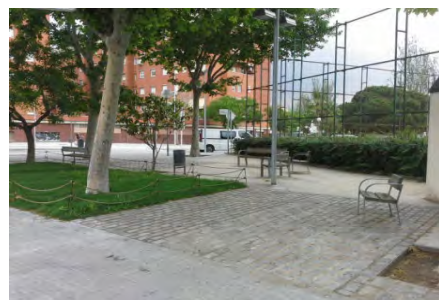
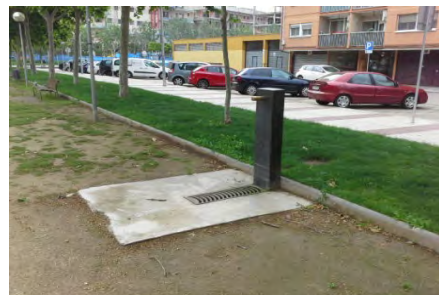
Plaça de La Granja Colominas

Es mantenen itineraris de vorera perimetrals, amb paviment de panot hidràulic ratllat de colors vermell i blanc, i dos trams transversals interiors amb el mateix paviment. Hi ha trams malmesos que provoquen irregularitats i ressalts. Els límits dels parterres enjardinats són amb vorada tipus jardí. Els límits entre sauló i panot presenten ressalts. L'itinerari al voltant de la pista esportiva està deteriorat i envaït per la vegetació de la tanca que en redueix l'ample de pas.

La font és del tipus Atlàntida, amb l'aixeta per sobre dels 90 cm, col·locada sobre plataforma de formigó sense espai suficient per maniobra de diàmetre 1,5m

La pista esportiva presenta un elevat grau de deteriorament en el paviment. La vegetació envaeix l'espai perimetral de circulació i accés.

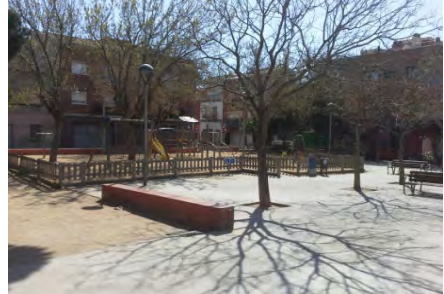
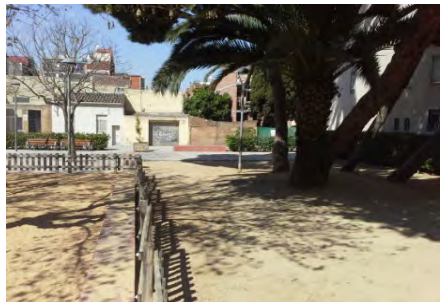
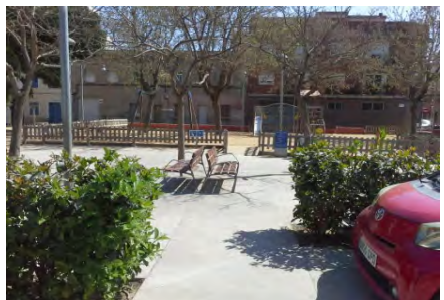
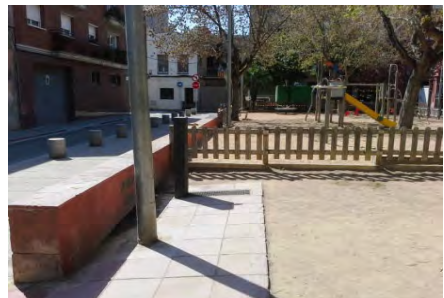
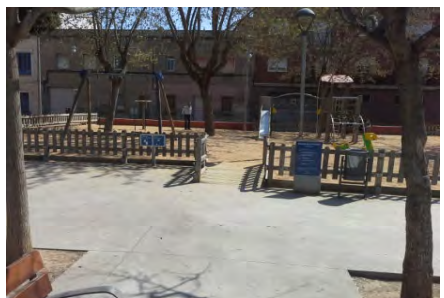
Tots els bancs disposen de braços i respallers.
La font està en un tram on el paviment té pendent i no hi ha espai de maniobra.
La reixa té obertures de més de 2 cm i l'aixeta està a 1,10 m d'alçada.
Els pedrissos no es consideren bancs adaptats.

Disposa de senyalització cívica de parterres i àrea de jocs, amb pictogrames i text. No interfereixen amb el pas.
No hi ha cap element de senyalització amb informació general de l'espai.
No hi ha cap tipus de senyalització tàctil.

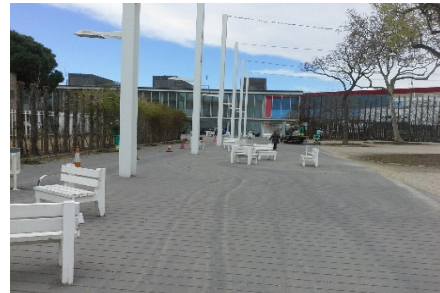
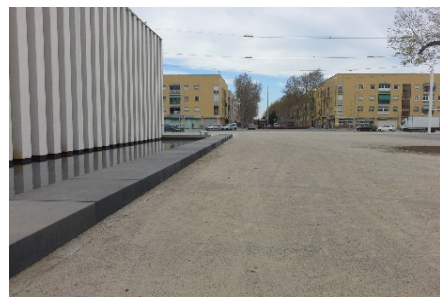
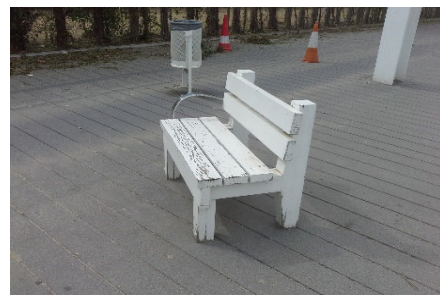
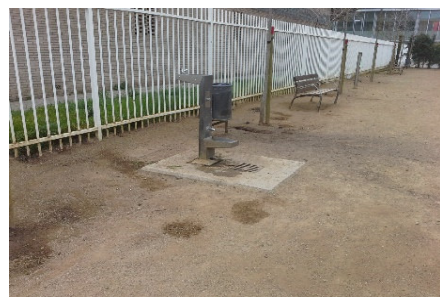
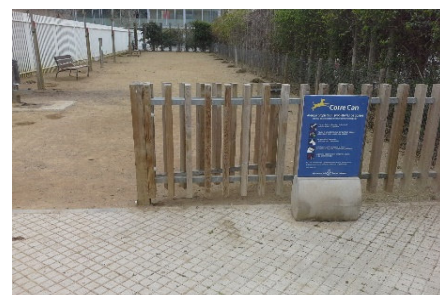
Plaça de l'Aigua

Sense itineraris definits, la circulació per tot l'àmbit de la plaça reuneix bones condicions d'accessibilitat, menys en el tram entre la porta d'Aigües del Prat i l'aparcament de bicicletes que hi ha un pendent que arriba al 7%.

Els diferents paviments no presenten ressalts i els parterres tenen els perímetres que sobresurten.

L'obertura de la canal de desguàs no és superior a 1 cm i està col·locada seguint el límit del paviment.

Hi ha diferents agrupacions de bancs en el tram pavimentat, amb espais frontal i laterals d'accés i maniobra.

Els bancs en la plaça no corresponen a cap model comercial i no compleixen amb tots els paràmetres per a ser considerats accessibles, doncs disposen de braç sols en un costat i el respallter té una alçada inferior a 40 cm.

Disposa de papereres i enllumenat, però no de font de beure, que la podem trobar dins del Corre Can.

Disposa d'una àrea d'esbarjo de gossos equipada amb tanca, bancs, paperers, font i dispensador de bosses. El pas de la porta és de 1,20m. La tanca pot ser difícil de manipular per persones amb problemes en les mans.

Es proposa modificar algun dels bancs per fer-lo accessible.

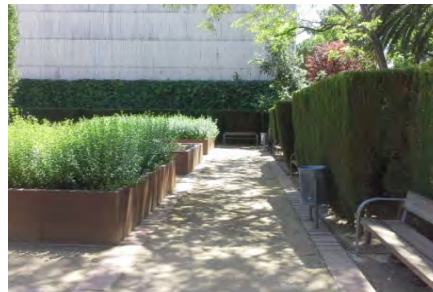
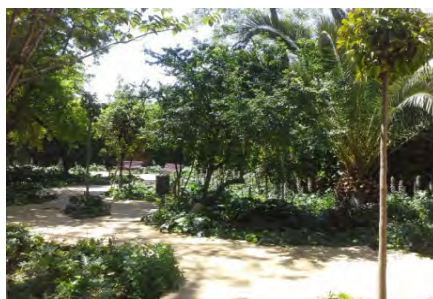
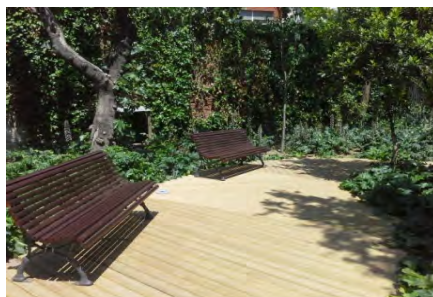
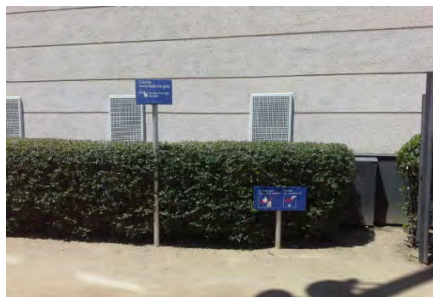
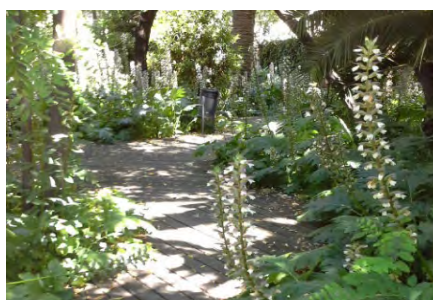
Disposa de senyalització cívica i informativa dels parterres i la colònia de gats, amb pictogrames i text. No interfereixen amb el pas. Hi ha informació del tipus de planta aromàtica dels parterres elevats. No hi ha cap element de senyalització amb informació general de l'espai. No hi ha cap tipus de senyalització tàctil.

No es proposa cap mesura correctora

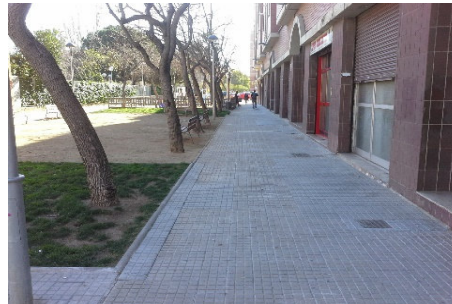
Es manté el recorregut al llarg de les façanes sense elements que interfereixin el pas. Per accedir a la Fundació Rubricatus s'ha construït una rampa que redueix l'ample de l'itinerari, quedant 1,60 m d'ample de pas. El límit entre sauló i panot és amb vorada tipus jardí que provoca un ressalt i dificulta l'accés a l'espai central.

Es proposa modificar la vorada en el límit de sauló.

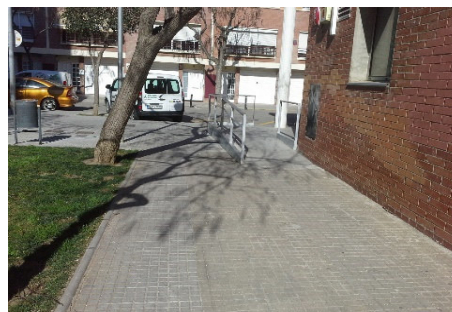
Hi ha bancs situats alineats al perímetre de l'espai de sauló i de l'àrea de jocs, disposen d'espais d'apropament i maniobra lateral. Per accedir-hi cal salvar la vorada.

No es proposa cap mesura correctora.

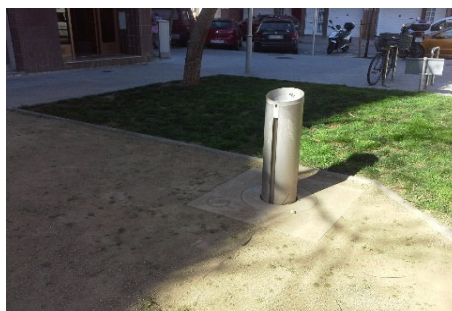
Els bancs i cadires són tipus neoromàntic liviano, amb respall i braços. Es consideren accessibles.

La font és del Model Carmel, que es considera accessible, encara que la base de formigó és petita, l'estat del paviment de sauló permet disposar d'espai de maniobra.

No es proposa cap mesura correctora

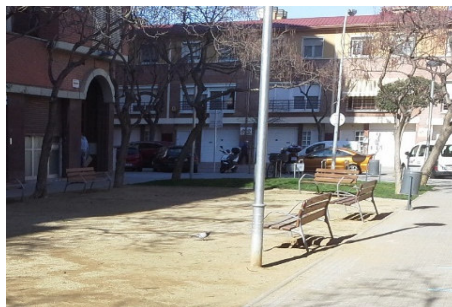
Àrea de jocs infantils amb paviment de sorra i tanca perimetral, per a infants de 2 a 12 anys, l'accés quasi no presenta desnivell i disposa de tram de fusta. Disposa de gronxador amb seient tipus bolquer, jocs de molla, tobogan petit i estructura multijoc amb elements d'escalada. Cap dels jocs és específic per a cadira de rodes.

No es proposa cap actuació

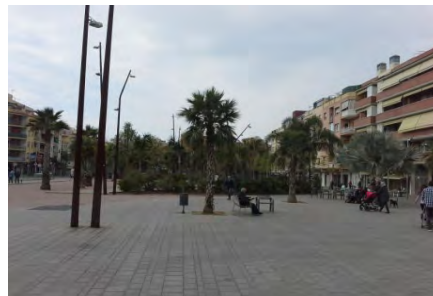
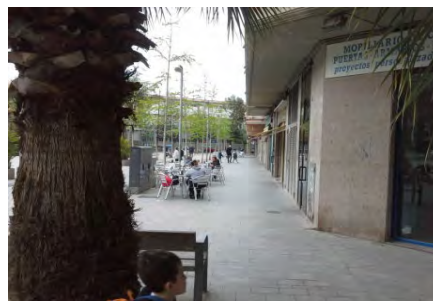
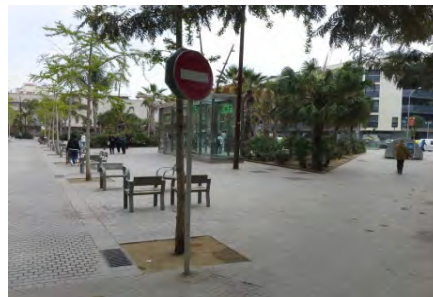
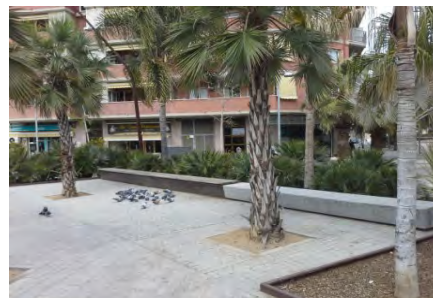
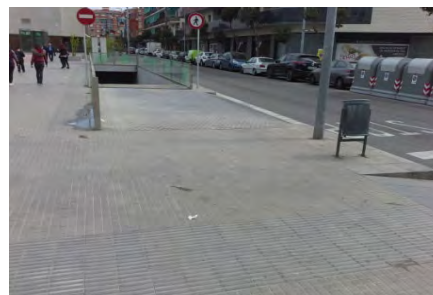
L'espai de circulació de vehicles de sortida del aparcament poc ser poc perceptible per a invidents.

Es proposa reforçar el límit amb franja de botonera.

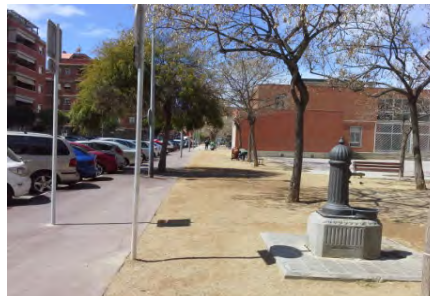
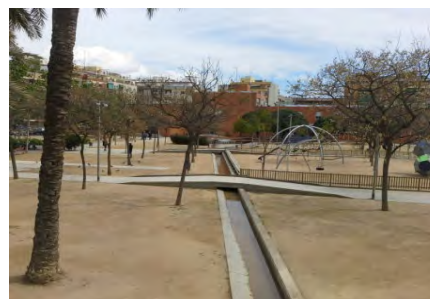
Itinerari accessible al llarg de tot el perímetre, amb vorera d'asfalt amb amplada mínima de 1,5m. De recent reasfaltat, està pendent d'executar-se la senyalització tàctil dels encaminaments dels guals de vianants.

Dins els jardins hi ha una xarxa de camins de paviment de formigó amb ample superior a 1,5m, que travessen el canal d'aigua per ponts amb pendents del 6%. Es produeixen alguns ressalts entre el paviment de formigó i el sauló.

Al costat del carrer Girona hi ha unes plataformes de formigó amb grans juntes entre elles, que no permeten la circulació transversal.

L'esplanada pavimentada del costat est, presenta una canal en la major part del perímetre que hi dificulta l'accés.

La resta és en sauló compactat.

Puntualment elements d'arbrat o mobiliari poden reduir l'ample del itinerari, però mai per sota de 1,2m.

No es proposa cap mesura correctora.

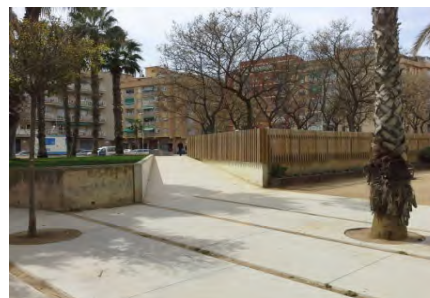
2.1 Escales

sense trams d'escala

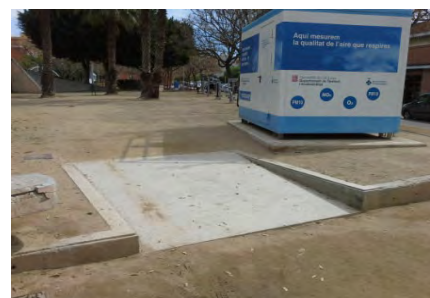
2.2 Rampes

Dins dels jardins hi ha diferents trams en pendent, ja sigui per accedir a espais d'activitat que estan a nivells elevats, o per crear els ponts sobre el canal d'aigua.

Els ponts no superen el 6% de pendent i estan dotats de sòcol en els trams amb desnivell lateral.

Per accedir al CorreCan la rampa del costat del c. Girona no es considera accessible (9m al 10%), per poder ser considerada adaptada caldria dotar-la de passamà. L'accés pel costat de C. SanFeliu si és accessible. L'itinerari des del c. Girona fins a la porta del CorreCan evitant el tram de rampa, no és 6 cops més llarg que anant per la rampa.

Per accedir a l'àmbit elevat on hi ha elements de joc biosaludables a la banda del c. Coronel Sanfeliu s'ha construït un tram inclinat que no es considera rampa al no superar el 6% de pendent i no es necessari dotar de passamans. L'accés des del c. Tarragona es fa per una rampa del 13% que no es podrà fer accessible.

Es proposa dotar les rampes de passamans.

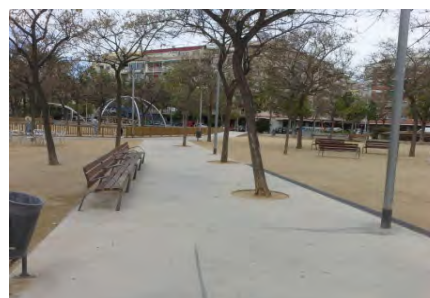
2. ÀREES D'ESTADA

Es conformen àrees d'estada repartides per els diferents àmbits dels jardins. En les diferents zones d'activitats hi ha dotació de bancs.

Hi ha diferents espais amb servei de terrassa de bar.

El zones enjardinades com a prat es creen àrees d'estada informals que no es poden considerar adaptades.

No es proposa cap mesura correctora.

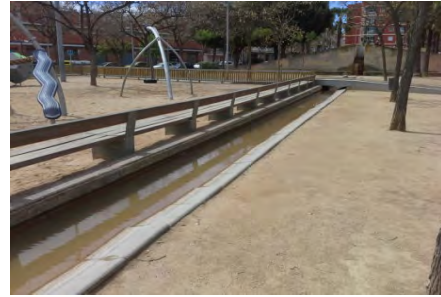
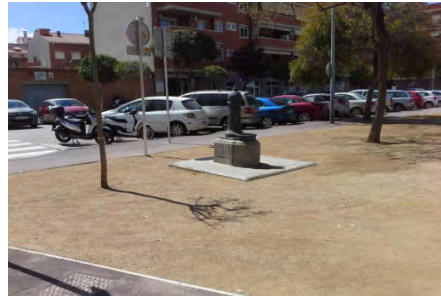
3. MOBILIARI I EQUIPAMENTS

En tot l'espai hi ha el mateix model de banc, que compleix les condicions geomètriques per a ser accessible. En molts dels grups i alineacions hi ha espai lateral de maniobra de diàmetre 1,5 m.

El banc que conforma la tanca dels jocs infantils i els trams condicionats coma a seients en la vora del estany, no es poden considerar accessibles ni adaptats al no disposar de reposa braços.

Hi ha tres fonts. Dues de model Barcelona (que no es considera accessible per tenir el mecanisme per sobre dels 90cm). Una d'elles està situada sobre una plataforma que forma graó amb el sauló del entorn i no permet espai de maniobra.

Dotat d'enllumenat públic.

Es proposa ampliar la plataforma de la font i deixar-la a nivell del sauló.

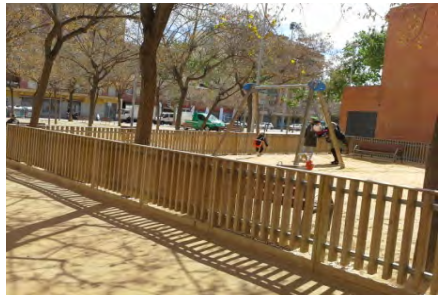
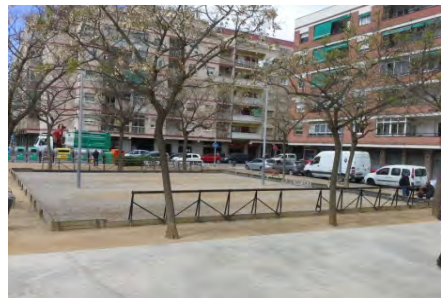
4. ÀREES DE JOCS INFANTILS I ALTRES ACTIVITATS

Hi ha dues àrees de jocs, amb paviment de sorra i tanca perimetral.

La del costat del c. Girona és per a nens entre 2 i 4 anys, amb estructura multi joc amb dos tobogans, gronxador amb seients tipus bolquer i cistella i joc de molla.

La del espai central per a nens entre 6 i 12 anys, disposa d'estructures multi joc, estructura de cordes de grans dimensions,...

La pista de petanca (C.P. Consuegra) té tot el perímetre fix i no permet l'accés al seu interior a persones amb mobilitat reduïda.

Disposa d'àrea de jocs biosaludables per a més alts de 1,4m. Els diferents elements no tenen mecanismes que s'accionin per sobre de 1,4m.

L'àrea de CorreCan està amb l'equipament estàndard d'aquestes instal·lacions en el municipi.

Es proposa fer accessible la pista de petanca.

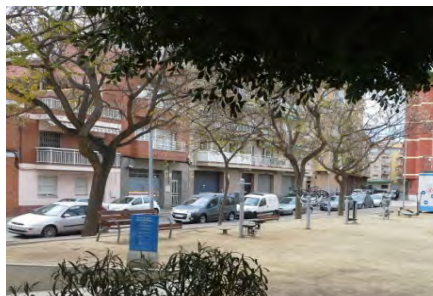
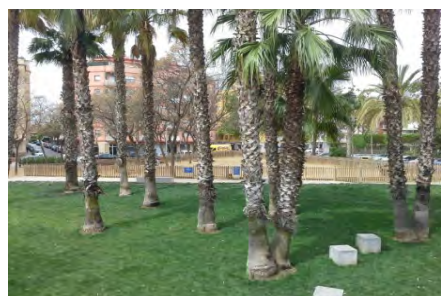
5. SENYALITZACIÓ

Disposa de senyalització cívica i informativa d'àrees de jocs i activitats, amb pictogrames i text. No interfereixen amb el pas.

No hi ha cap element de senyalització amb informació general de l'espai.

No hi ha cap tipus de senyalització tàctil.

No es proposa cap mesura correctora

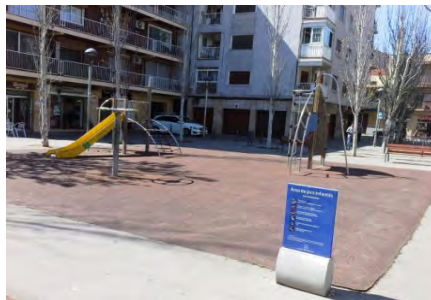
Compta amb dues estructures multi joc, una amb tobogan i l'altre amb elements d'escalada, i una roda giratòria.

No es proposa cap mesura correctora

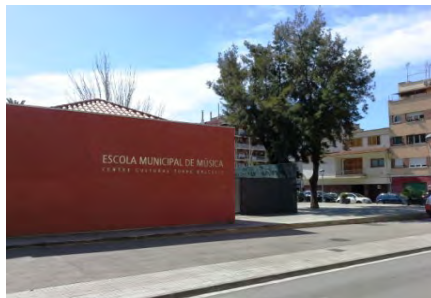
5. SENYALITZACIÓ

Disposa de senyalització cívica i àrea de jocs, amb pictogrames i text. No interfereixen amb el pas.

L'escola de música disposa d'elements de senyalització amb informació de les activitats.

No es proposa cap mesura correctora

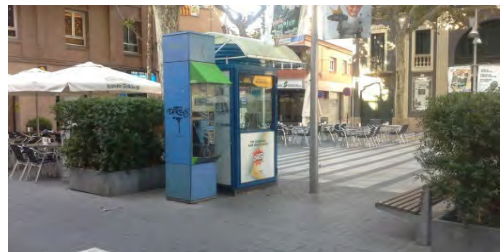
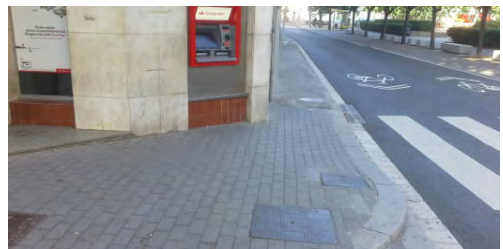
La senyalització tàctil respon als criteris del Codi d'accessibilitat, marcant l'àmbit del gual de vianants, no indica els encaminaments direccionals de l'O/VIV.

No es proposa cap mesura correctora

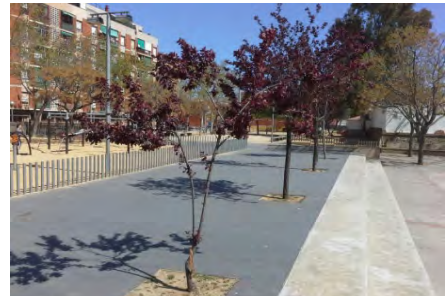
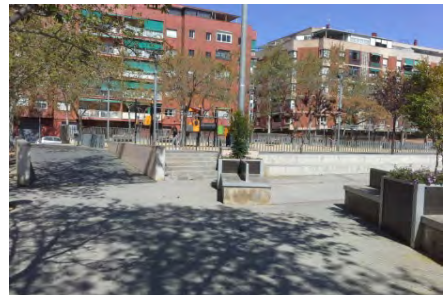
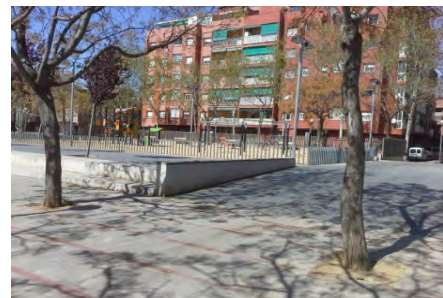
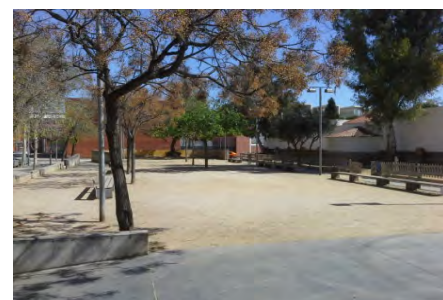
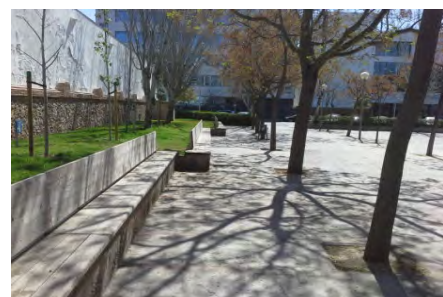
Fonts amb aixeta a 110 i reixa amb forats superiors a 2cm.

Es proposa dotar de bancs amb braços

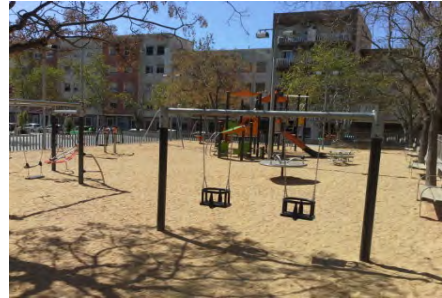
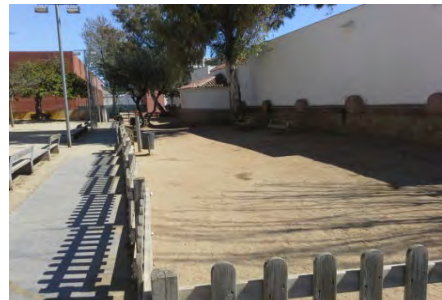
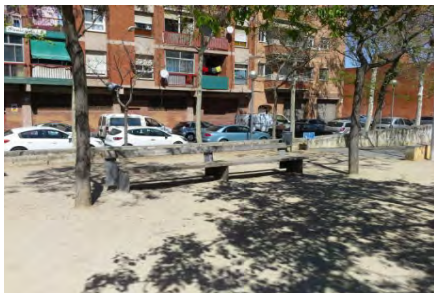
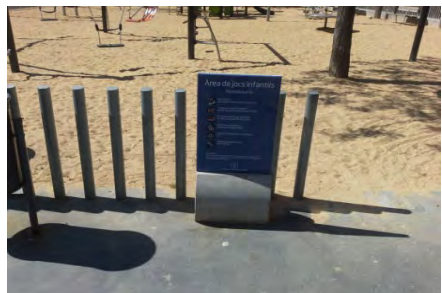
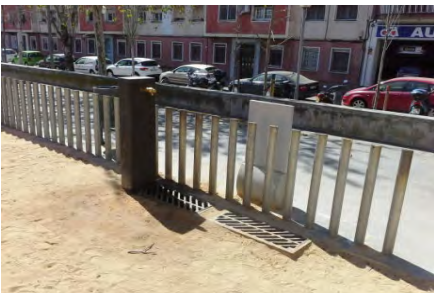
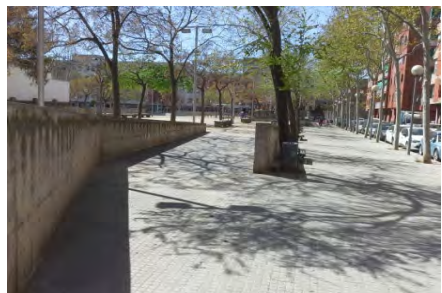
Jardins del Cementiri Vell

Àrea de jocs de 2 a 12 anys, paviment de sorra, disposa d'estructura combinada, tirolina, balancins i gronxadors amb diferents tipus de seients., inclòs tipus hamaca. Dotada de bancs, font i papereres.

Àrea de gossos amb el equipament standard, dispensador de bosses, papereres, font i bancs. El paviment presenta trams en pendent a més de les irregularitats pròpies de l'ús a que està destinat.

Disposa de la senyalització cívica dels diferents espais, no interfereix en els itineraris.

Sense cap tipus de senyalització informativa de la distribució del espai.

Sense cap tipus de senyalització tàctil.

Es proposa ampliar la plataforma de la font del CorreCan

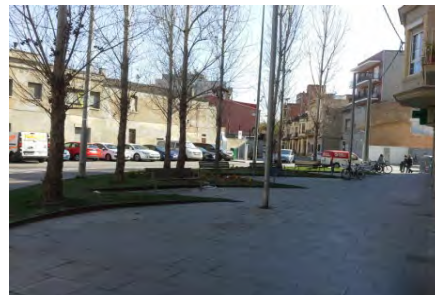
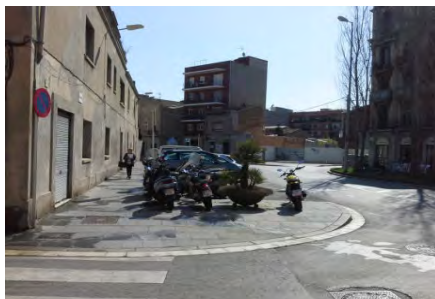
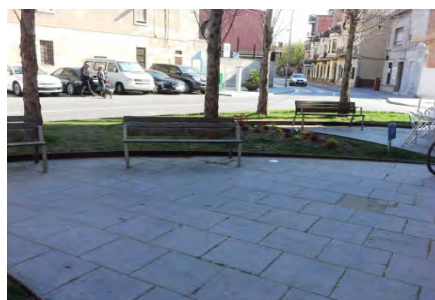
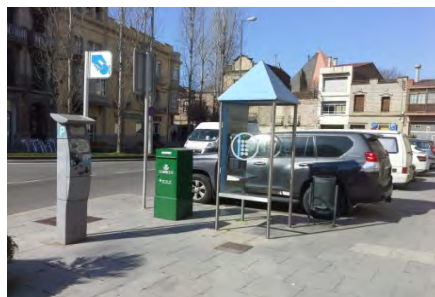
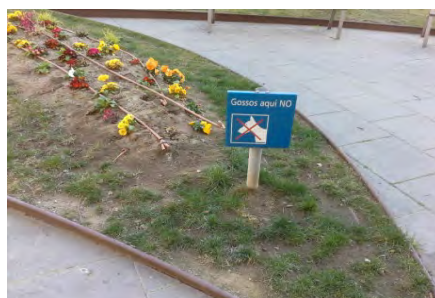
Plaça Espanya

Als dos costats de la plaça hi ha itinerari al llarg de façana, lliure d'obstacles amb amplada superior a 1,80m.

Els passos de vianants propers disposen de guals.

El paviment presenta un bon grau de manteniment sense discontinuïtats ni ressalts.

La geometria dels parterres conforma tres espais que s'han equipat amb bancs.

En tots ells hi ha un espai lliure de 150.

En un d'ells el pas és molt estret per la presència de la terrassa de la cafeteria.

Disposa de senyalització cívica de parterres amb pictograma i text. No interfereixen amb el pas.

No es proposa cap actuació.

No es proposa cap mesura correctora

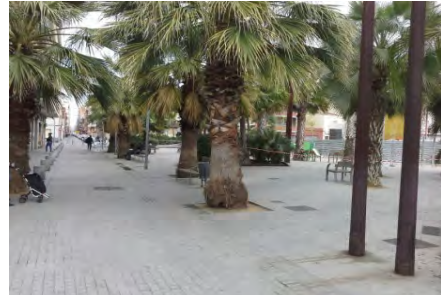
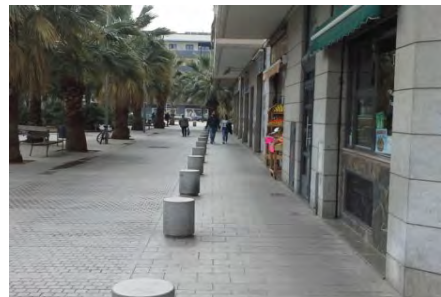
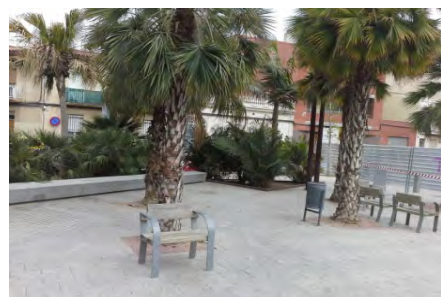
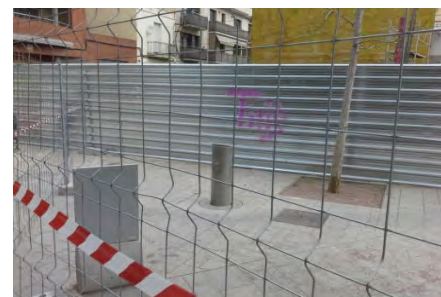
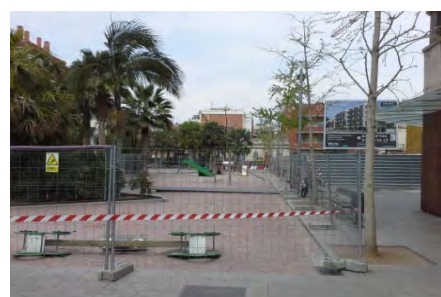
Sense cap tipus de senyalització tàctil.

No es proposa cap mesura correctora

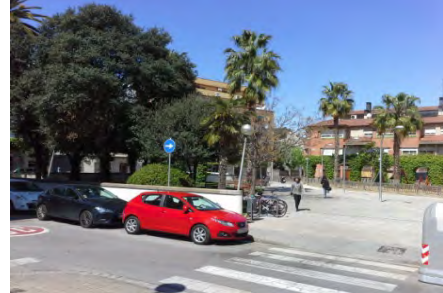
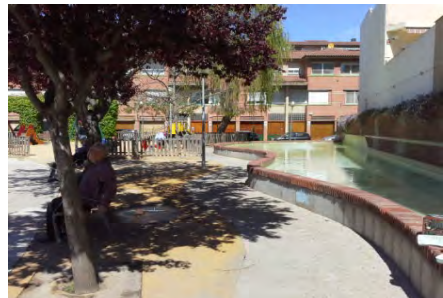
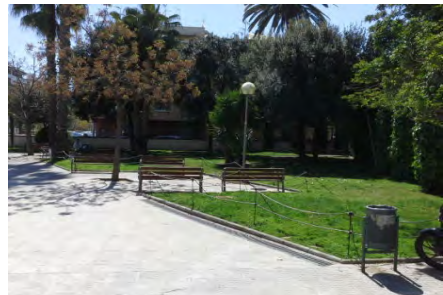
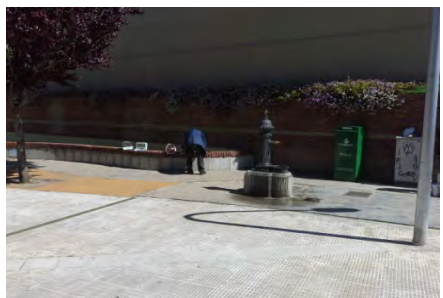
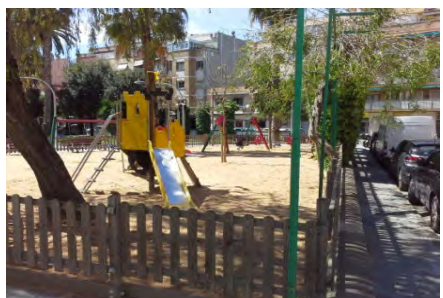
Dotat de senyalització cívica i d'informació.

No es proposa cap mesura correctora

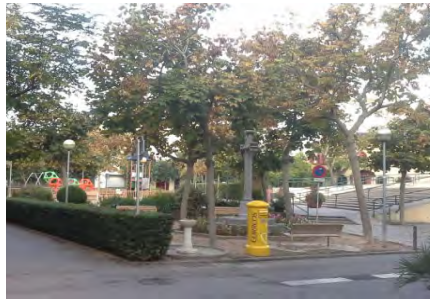
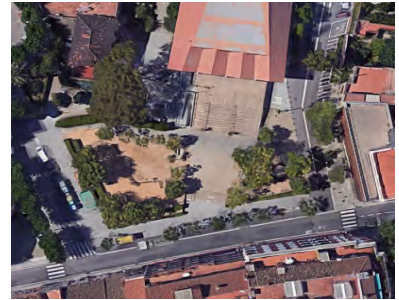
DIAGNÒSTIC D'ACCESSIBILITAT
Plaça de l'Església

Espai urbà que dona accés a l'església formant una plataforma lleugerament aixecada respecte l'entorn. En la banda del c Dr. Soler i Torrens té un espai habilitat com eixamplament de la calçada per a càrrega i descàrrega i parada d'autobús. Està prevista la seva reurbanització parcial.

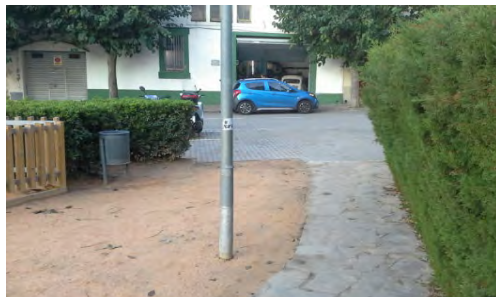
2.1 Escales

Hi ha dues escales amb paviment de formigó. La que comunica amb la vorera del carrer Dr. Soler i Torrens és de 5 graons de 60x12 cm, en un costat disposa de passamà a doble alçada (60 i 90 cm). La que comunica cap al Ajuntament és de 3 graons de 50x12 cm, amb passamà a un costat a 1 m d'alçada.

Està prevista una reurbanització de la plaça, raó per la qual no es fan propostes concretes d'actuació.

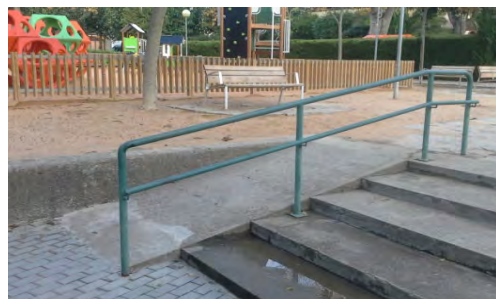
2.2 Rampes

Hi ha un tram de rampa al costat de cada escala, amb paviment de formigó, de llargada similar a la de l'escala. Les pendents són del 20% i el 17,5% respectivament. Disposen de passamà a un costat.

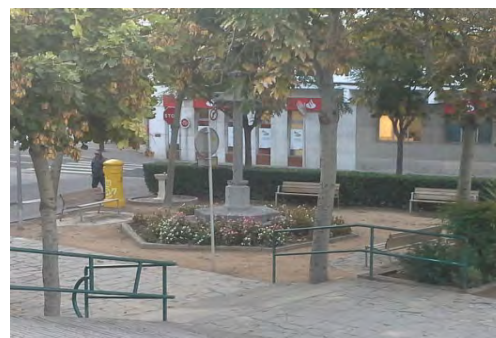
2. ÀREES D'ESTADA

Es consideren dues àrees d'estada a nivells diferents. A nivell inferior, al costat de l'Ajuntament hi ha un espai entorn el parterre de la creu, amb dotació de bancs i font. El paviment és de sauló compactat. El costat de la calçada està delimitat per una vorada tipus jardí que crea un ressalt. L'entorn d'alguns bancs disposa de paviment de pedra de superfície irregular.

En la plataforma superior trobem bancs en el perímetre del espai central i l'alineació d'arbrat al voltant de l'àrea de jocs.

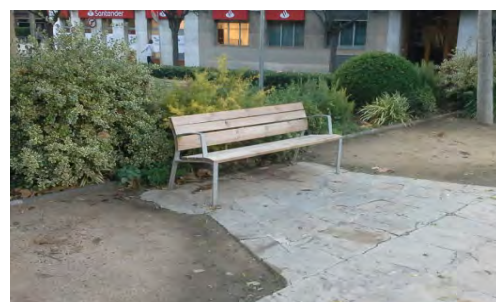
3. MOBILIARI I EQUIPAMENTS

Tots els bancs disposen de braços i respall. No es tots ells es possible l'espai lateral de maniobra.

La font està situada sobre una plataforma amb el perímetre elevat que impedeix poder accedir-hi, l'aixeta està a uns 95 cm d'alçada.

La majoria de les papereres estan situades de manera que es pot fer l'aproximació correctament.

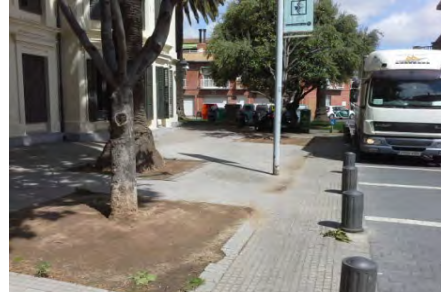
Es mantenen els itineraris dels carrers adjacents. En la vorera del carrer Mariscal Joffre hi ha un seguit de contenidors que redueixen l'ample de pas. El límit amb Jaume Casanovas es defineix per alineació de pilones d'alçada inferior a 75cm. Els límits dels escocells són poc detectables i estan degradats. Els camins del jardí són en terra compactada i amb un ample de pas superior a 1,2m. El paviment de pedra de l'àrea d'estada és irregular i amb ressalts.

Es proposa millorar la percepció dels escocells

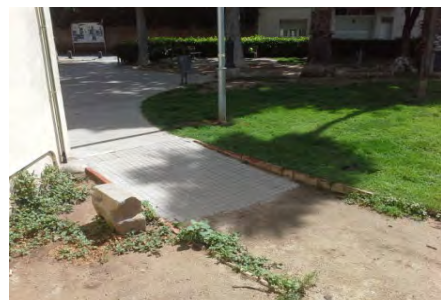
2.2 Rampes

Els trams de rampa corresponen a accessos als equipaments i no es consideren itineraris del Jardí

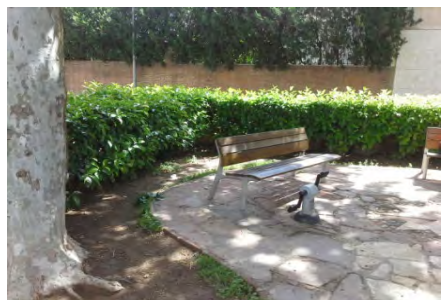
2. ÀREES D'ESTADA

Hi ha una agrupació de bancs tipus neoromàntic davant del Lloro, en entorn accessible i espais laterals de maniobra.

Dins al jardí hi ha bancs aïllats a la vora del camí i un grup en entorn de paviment de pedra, sense espais de maniobra lateral de diàmetre 1,5m.

No es proposa cap mesura correctora

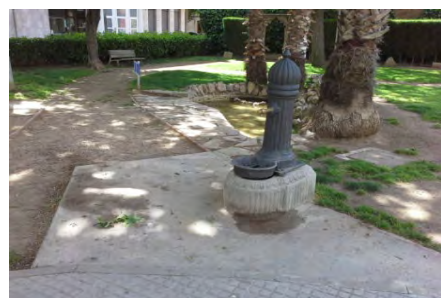
3. MOBILIARI I EQUIPAMENTS

Els bancs són tots del tipus Neoromàntic, sense braços, que no pot considerar-se accessible.

La font és del model Barcelona i està instal·lada de manera que l'aixeta queda a 95cm. Disposa d'entorn pavimentat amb espai per maniobra i aproximació.

Es proposa substituir algun dels bancs per model amb braços

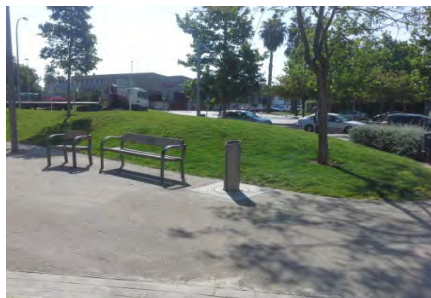
3. MOBILIARI I EQUIPAMENTS

En l'itinerari pavimentat hi ha bancs i cadires tipus Nomo, amb respall i braços, que compleix les condicions geomètriques per a ser accessible. Fora l'itinerari hi ha bancs tipus Cub sense respall ni braços que no es consideren adaptats ni accessibles.

La font és del model Carmel, amb el polsador i el raig per sota de 90 cm d'alçada i disposa d'espai d'ús de diàmetre 1,50m.

No es proposa cap mesura correctora

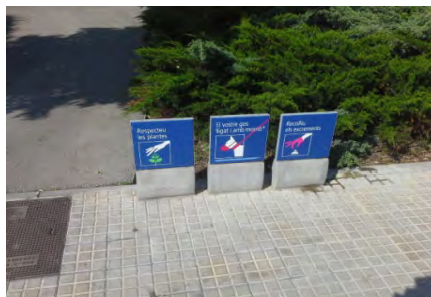
5. SENYALITZACIÓ

Disposa de senyalització cívica i informativa dels parterres, amb pictogrames i text. No interfereixen amb el pas.

No hi ha cap element de senyalització amb informació general de l'espai.

No hi ha cap tipus de senyalització tàctil.

No es proposa cap mesura correctora

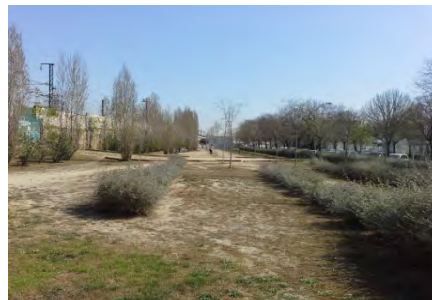
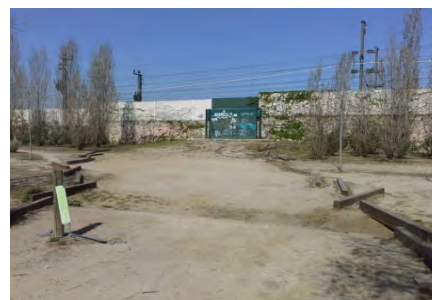
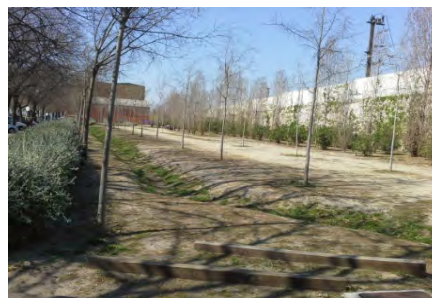
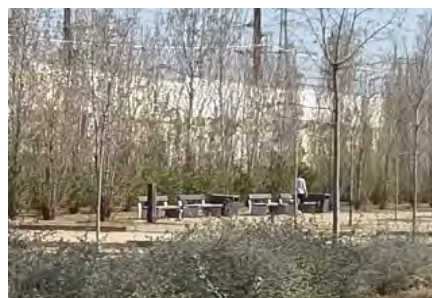
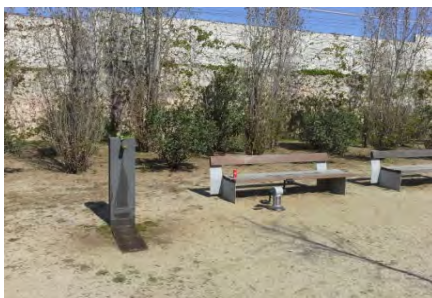
Espai d'estada prop l'estació de bombament

Tram en buit urbà, amb arbrat i arbustiva. L'accés es comú per a vianants i vehicles de servei cap a l'àmbit de les vies. La circulació de vehicles està delimitada per un seguit de taulons amb disposició irregular que no permeten accedir a la resta de l'espai. Els bancs no compleixen els paràmetres. No es proposen mesures correctores de molta envergadura pel seu caràcter d'espai residual i per la proximitat dels Jardins del Racó de Cal Saboia.

Sense itineraris definits, llevat del pas de vehicles. Si no fos per els taulons podria ser accessible.
No hi ha cap tipus de protecció del desnivell de la canal que travessa l'espai.

Una sola agrupació de mobiliari, amb bancs, papereres i font.
No disposa d'itinerari d'accés.

Grup de 4 bancs, cap amb reposabraços. El respalller fa 38 i te un lateral que vola 20cm. No es disposa d'espai lateral de 150 per la presencia d'altres elements de mobiliari.

La font disposa d'espai d'apropament, te el mecanisme a 110 i la reixa te obertures de 3 cm.

Les papereres tenen la boca per sota els 70 cm.

Es proposa modificar la disposició dels taulons per crear un pas accessible.

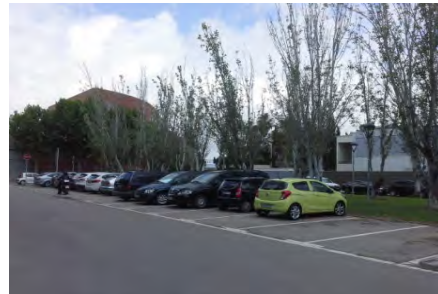
Les voreres perimetrals s'han analitzat en la diagnosi de voreres i guals.
L'edifici del costat oest té un jardineria on la vegetació ha crescut i envaeix la vorera reduint l'amplada i l'alçada de pas.
En la vorera nord del carrer Ripollès hi ha guals de vianants (en mal estat de conservació), però no hi ha el pas en la calçada.

Es proposa requerir que es facin tasques de manteniment de la vegetació per mantenir les condicions d'accessibilitat en la vorera.
Es proposa pintar el pas de vianants

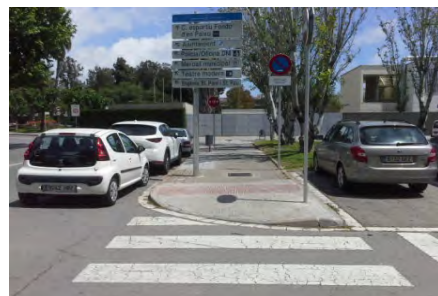
3. MOBILIARI I EQUIPAMENTS

Com a mobiliari sols trobem una paperera.
L'espai està dotat d'enllumenat públic

No es proposa cap mesura correctora

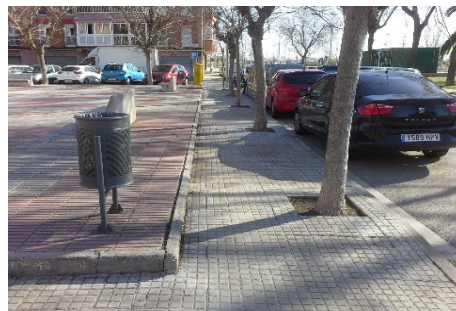
En l'espai de la plaça els itineraris sols poden considerar-se adaptats, al tenir un ample de pas màxim de 1 metre.

No es proposa cap mesura correctora

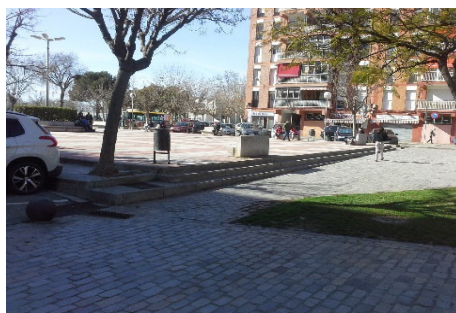
2.1 Escales

Tot el perímetre de la plataforma disposa d'un graó que no es considera com escala.

Els graons existents al costat nord es pot considerar que conformen un petit tram (màxim 3 graons) que no es considera ni accessible ni adaptat, doncs els graons són irregulars, no disposa de cap passamà ni de senyalització.

No es proposa cap mesura correctora

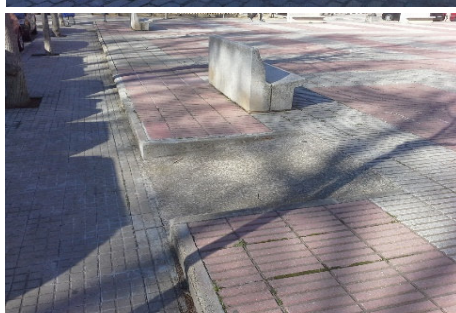
2.2 Rampes

Troblem tres trams de rampa per accedir al nivell de la plataforma. Pel seu ample de pas, la longitud i la pendent es consideren adaptades.

No es proposa cap mesura correctora

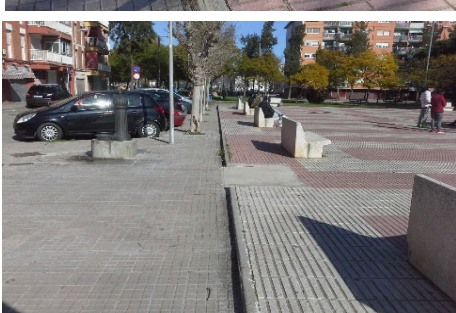
2. ÀREES D'ESTADA

En la plataforma hi ha disposició de bancs en el perímetre i un banc circular que conforma parterre en el centre. Hi ha espais laterals de maniobra de diàmetre 1,5m.

En la zona dels jocs infantils els bancs estan sobre plataformes de paviment de panot amb dimensions similars al banc, que no permet espai de maniobra ni franja frontal de 60 cm. Com a resultat, per accedir als bancs sempre cal "baixar" al nivell del sauló i tornar a "pujar" fins al banc.

No es proposa cap mesura correctora

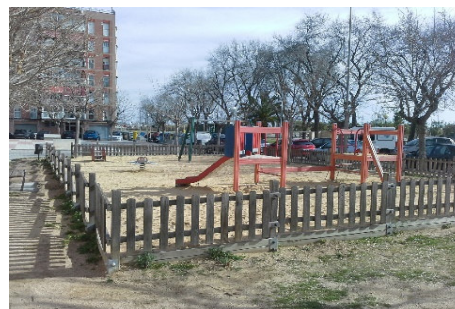
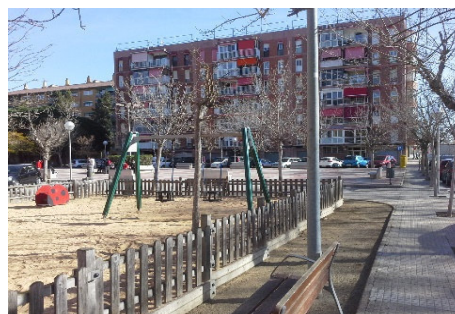
4. ÀREES DE JOCS INFANTILS I ALTRES ACTIVITATS

Àrea de jocs infantils, amb tanca perimetral i paviment de sorra, per a infants de 2 a 6 anys. L'accés a l'àrea de jocs és a través de rampa de fusta que presenta alguns ressalts, i primer cal salvar el desnivell entre la vorera i el sauló.

Disposa de gronxador doble amb seient tipus bolquer, jocs de molla i estructura multijoc amb tobogan i elements d'escalada. Cap dels jocs és específic per a cadira de rodes.

Al costat sud de la plaça s'hi ha condicionat una zona de petanca, amb itineraris accessibles fins a les pistes de joc i l'edifici de serveis. Els bancs situats entre les pistes no disposen d'itinerari accessible per arribar-hi degut a la disposició de l'arbrat.

No es proposa cap mesura correctora

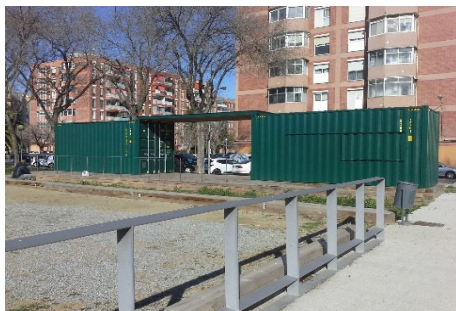
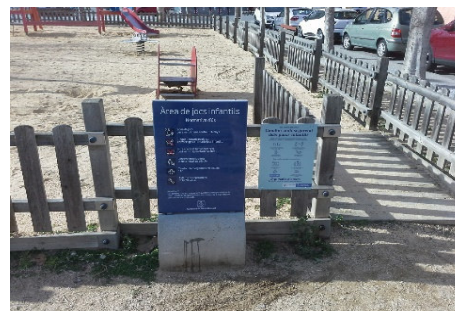
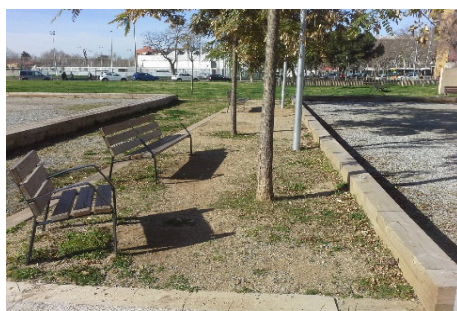
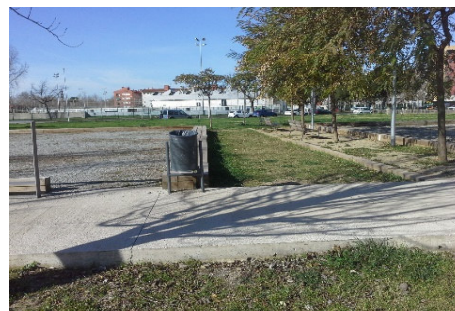
5. SENYALITZACIÓ

Disposa de senyalització cívica i informativa d'àrea de jocs infantils amb pictogrames i text. No interfereixen amb el pas.

No hi ha cap element de senyalització amb informació general de l'espai.

No hi ha cap tipus de senyalització tàctil.

No es proposa cap mesura correctora

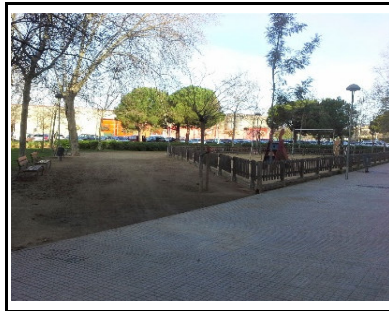
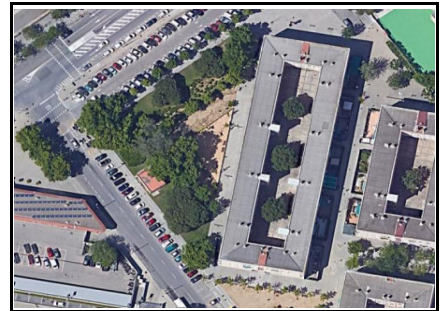
1775-1

Espai urbà en espai residual de cruïlla. Disposa de zona de jocs infantils, espai d'estada i parterres enjardinats.

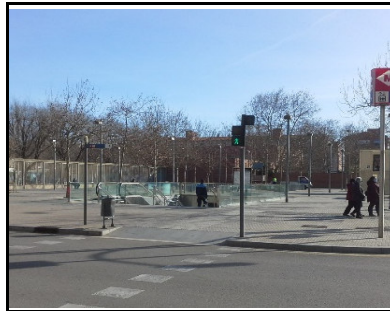
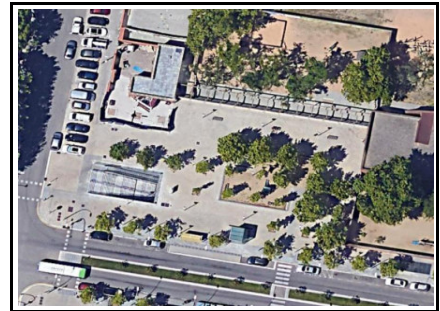
Espai urbà en eixamplament de vorera

Espai urbà en eixamplament de vorera, es caracteritza per els elements d'accés a l'estació de metro, els accessos a l'escola i les oficines municipals. Disposa d'espais d'estada i zona de jocs infantils.

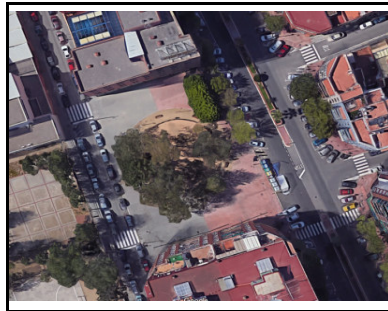
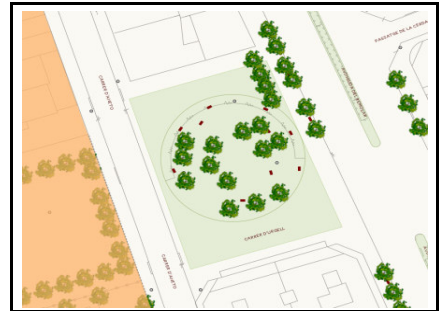
Plaça amb front a dos carrers

Espai públic amb façana a dos carrers, espai central amb jocs infantils

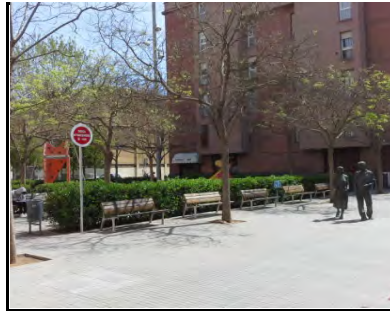
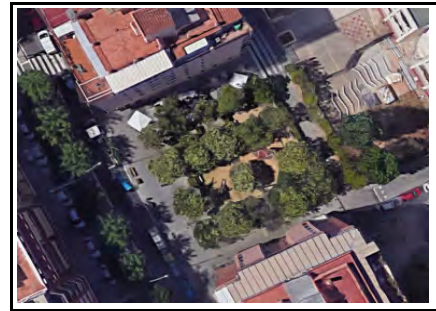
Espai urbà amb front a dos carrers

Espai urbà amb front a dos carrers, amb àrees de jocs infantils i d'estada, amb terrassa de bar. Es caracteritza per franges de parterre d'arbustiva que delimiten els accessos al espai central on hi ha els jocs infantils. Entre parterres es creen àrees d'estada i passos.

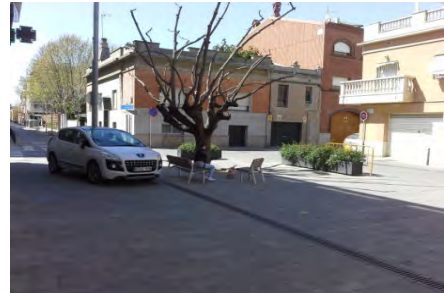
1. ITINERARIS

Els itineraris de les voreres s'analitzen com a tals.

Hi ha itinerari seguint alineació de façana prou ample i sense elements sortints.

Els elements de mobiliari no produeixen estretaments d'itinerari. El paviment presenta un bon grau de manteniment sense discontinuïtats ni ressalts.

No es proposa cap mesura correctora.

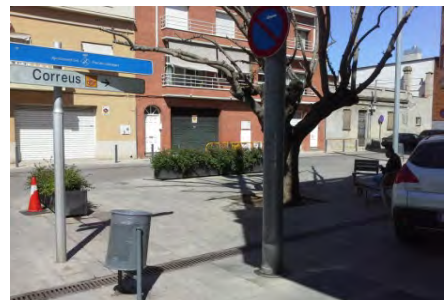
3. MOBILIARI I EQUIPAMENTS

El banc i la cadira no disposen de braços, la resta de paràmetres són correctes. Hi ha pilones que limiten l'espai de vianants per evitar l'aparcament indegut, són de color contrastat i de 88cm d'alt. Les pilones no interfereixen l'itinerari pel pas de vianants.

Dotat d'enllumenat públic.

Es proposa substituir el banc per un model amb braços.
