PLA D'ACCESSIBILITAT MUNICIPAL

FASE 1 EL CASC URBÀ

VOLUM 3. ANNEX 3.1

4.3 FITXES DIAGNOSI ESTAT DE L'ACCESSIBILITAT

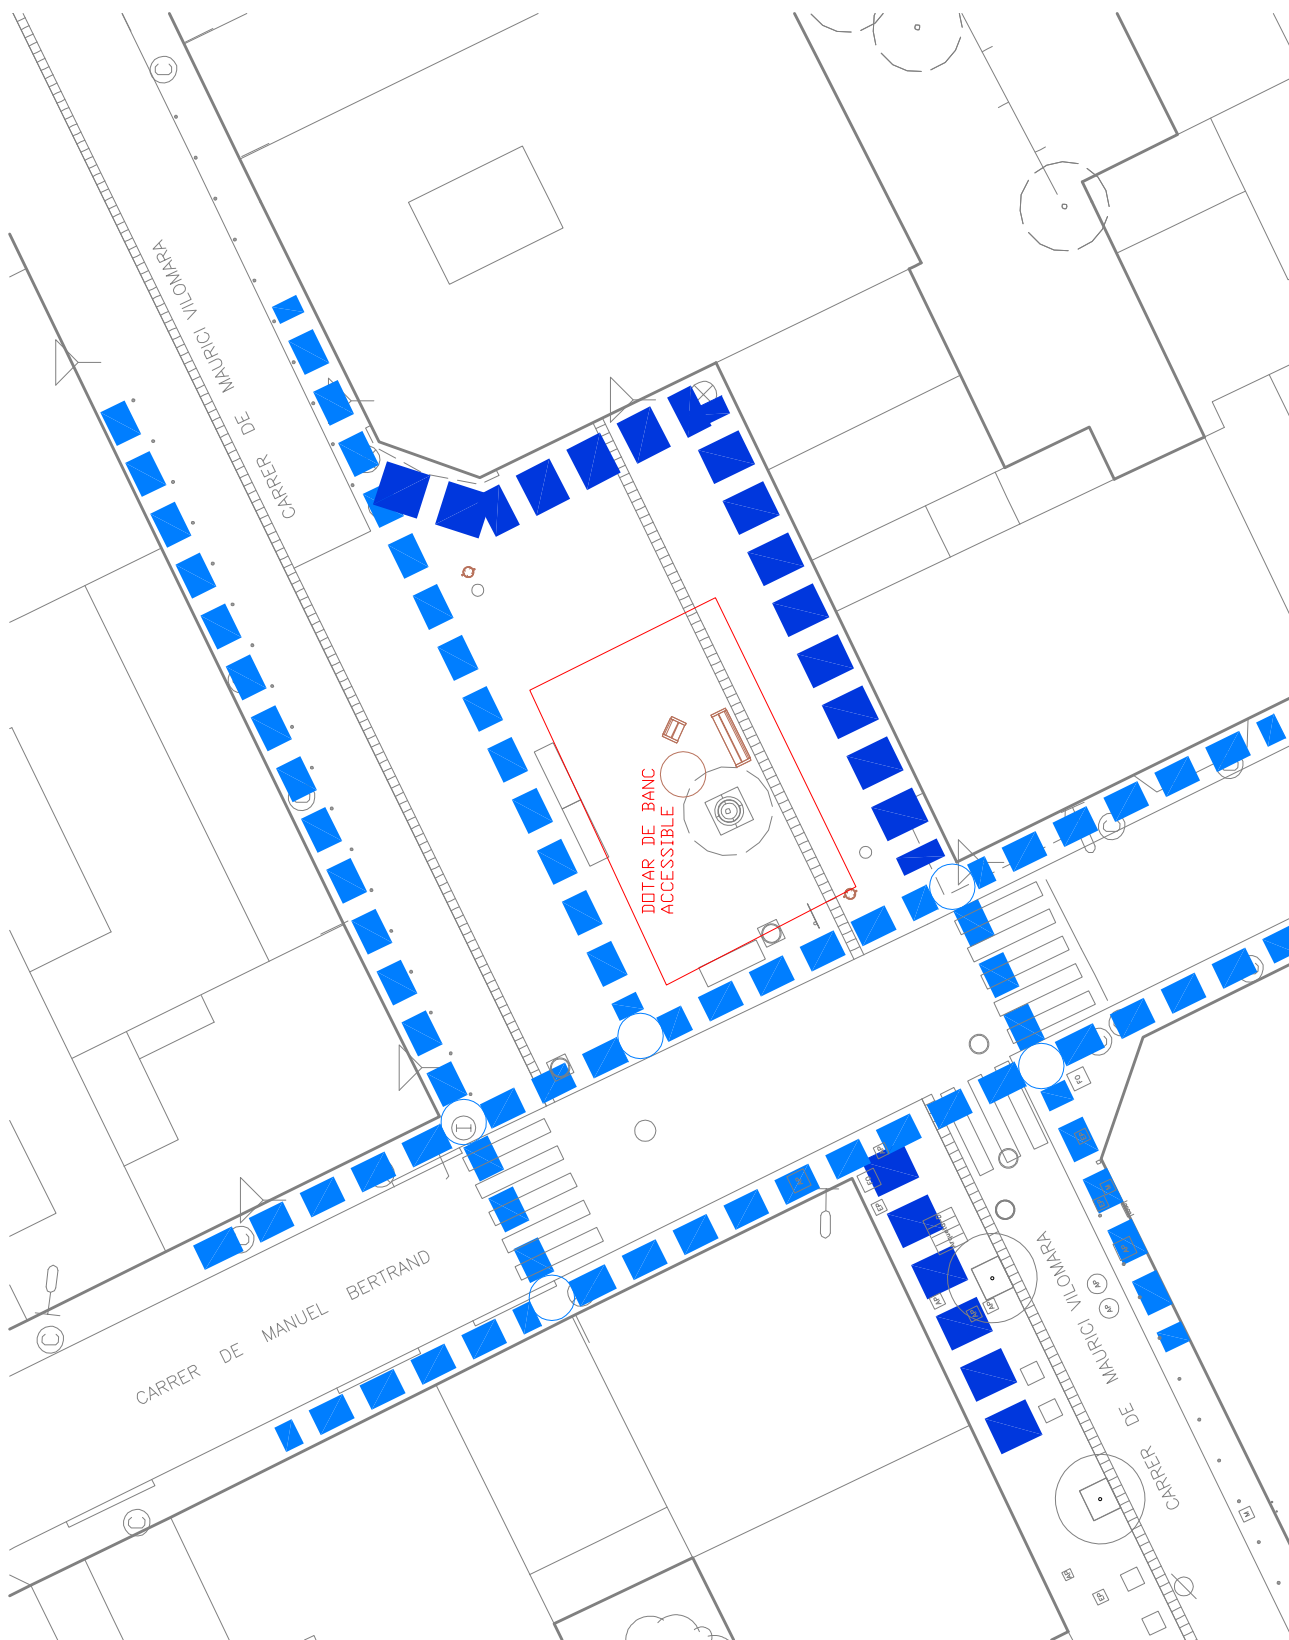
Nº DE PLANOL:
1880-3_1

TÍTOL DE PLANOL:
CRUÏLLA CARRER MAURICI VILOMARA

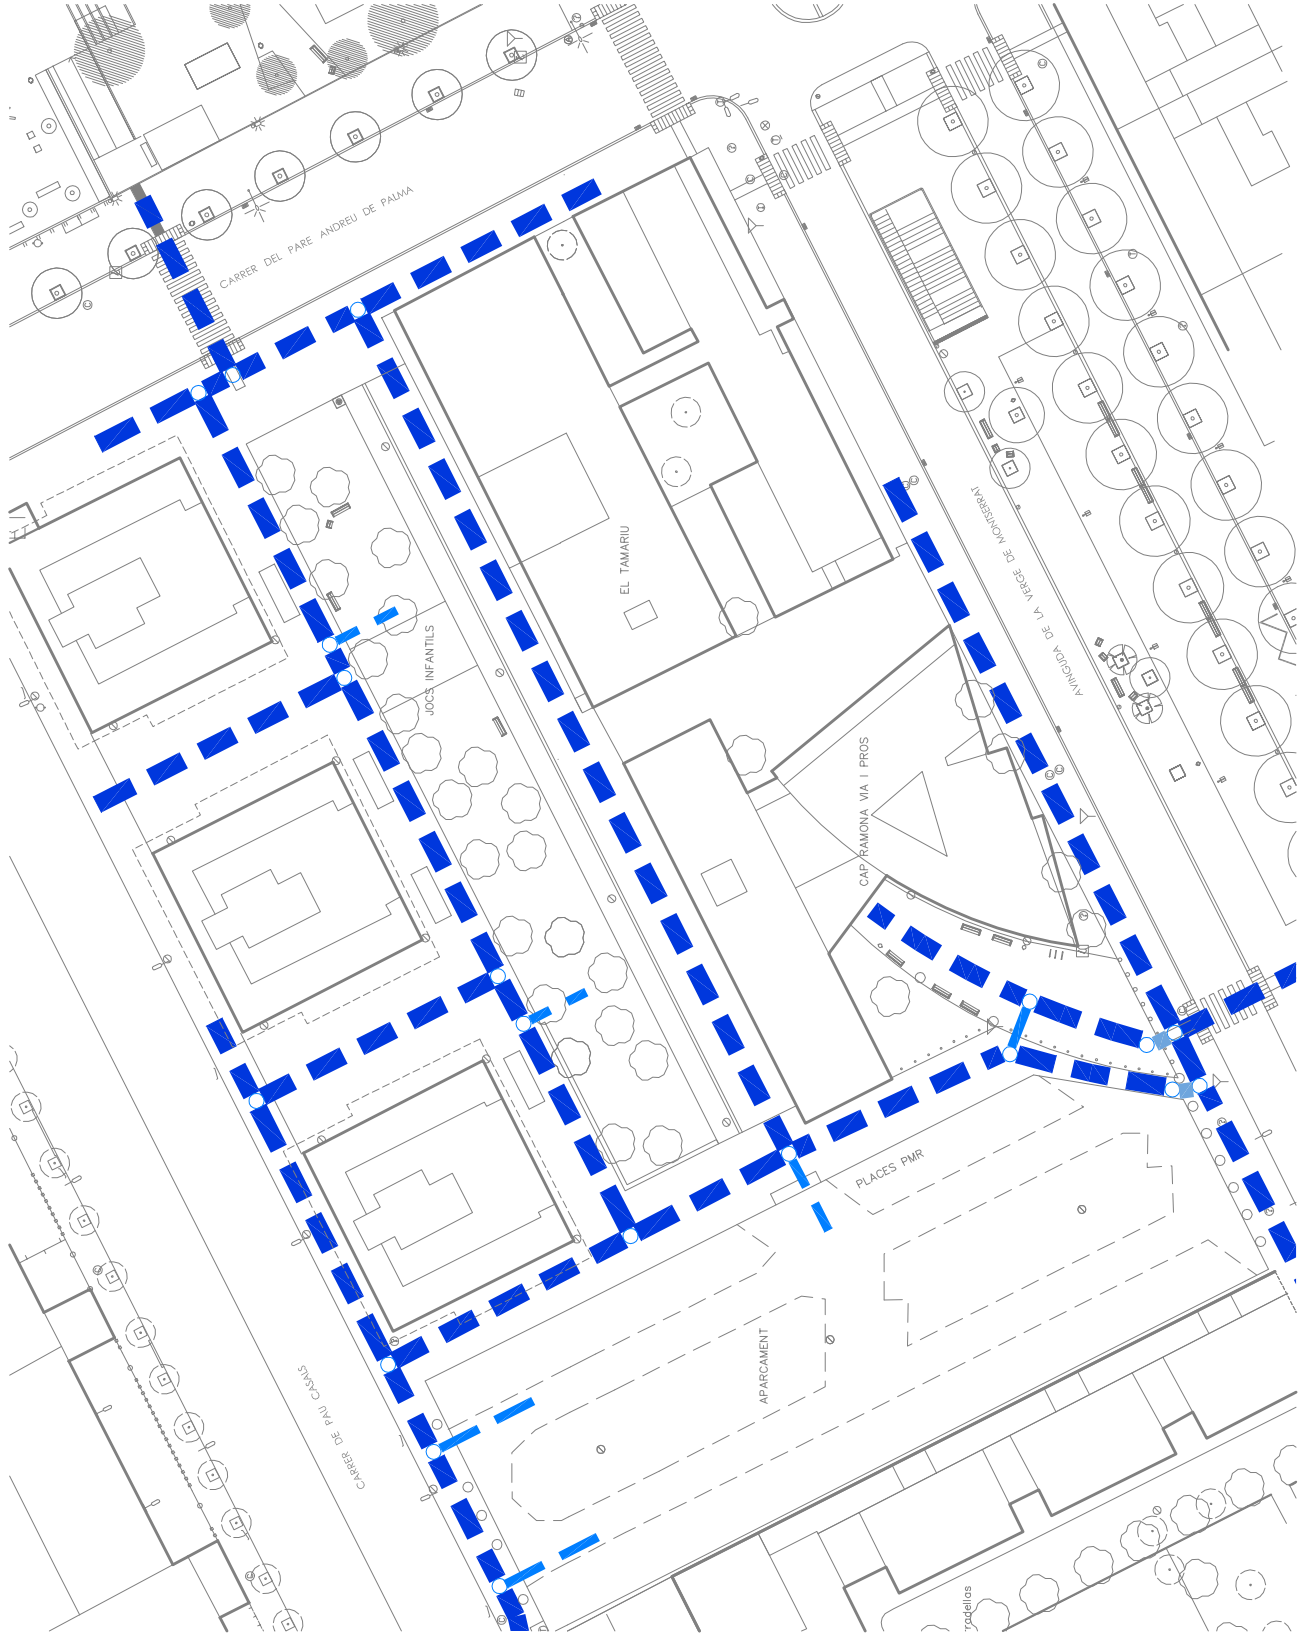
TÍTOL DE PLANOL:
PLAÇA DE MONTSERRAT ROIG

Espai públic entre edificis amb front a tres carrers. Parcialment ocupada per un aparcament amb accés des del carrer Pau Casals, per servir al CAP. Espai entre vivendes i equipaments socio-sanitaris amb configuració de "saló" amb espai d'estada i jocs infantils.

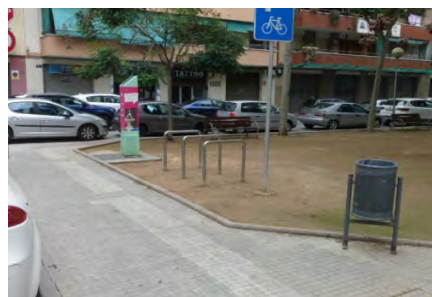
2. ÀREES D'ESTADA

Àrea d'estada formada per bancs en alineació amb l'arbrat en el perímetre. Els bancs disposen de braços i respallers. L'espai de maniobra lateral es veu reduït per l'escocell.

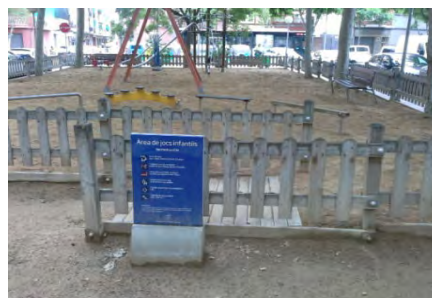
Disposa de senyalització cívica i informativa d'àrees de jocs infantils, amb pictogrames i text. No interfereixen amb el pas.

No hi ha cap element de senyalització amb informació general de l'espai.

No hi ha cap tipus de senyalització tàctil.

No es proposa cap mesura correctora

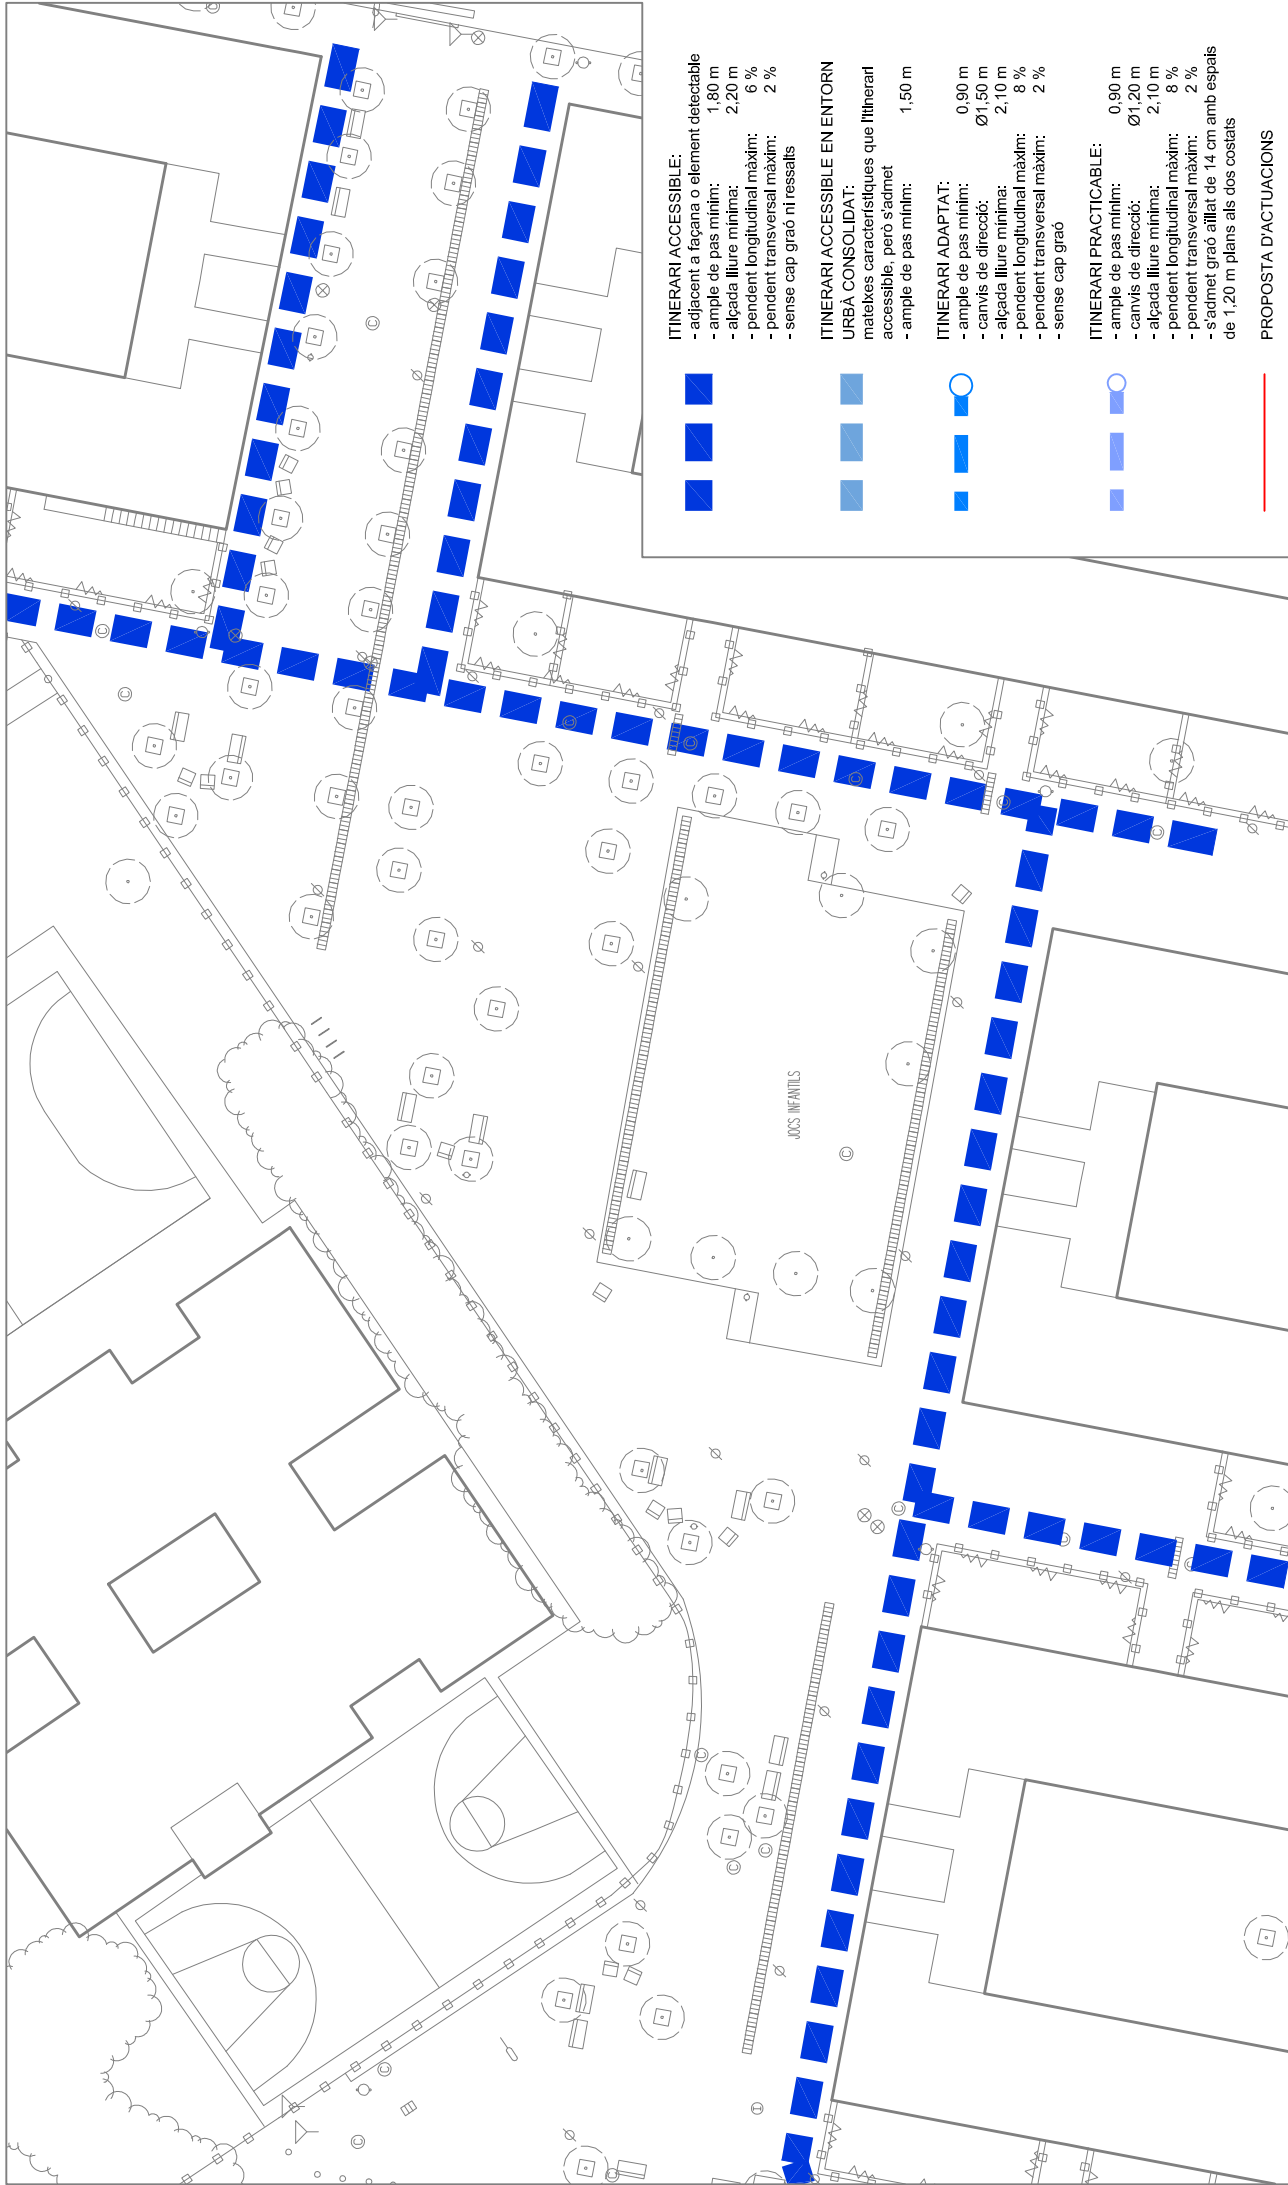
Nº DE PLÀNOL: **2090_1**

TÍTOL DE PLÀNOL:
PLAÇA DEL BARRI D'ORCASITAS
EMPLAÇAMENT

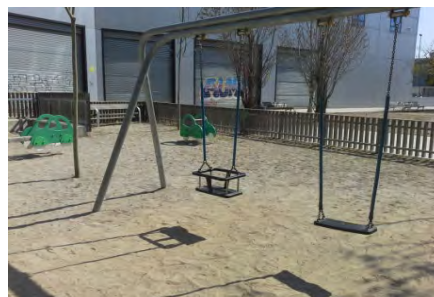
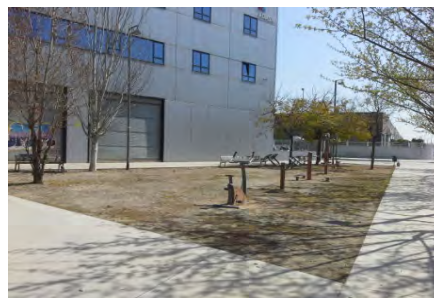
Àrea de CorreCan, amb l'equipament estàndar d'aquestes instal·lacions en el municipi.

Es proposa ampliar la plataforma de la font de l'àrea del CorreCan.

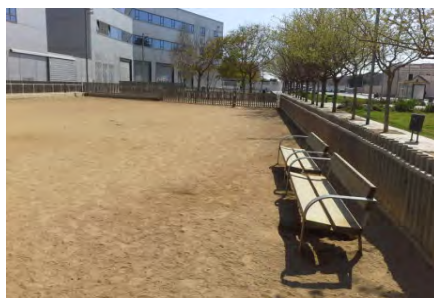
Dotat amb senyalització cívica i informativa de les diferents activitats. Els guais del perímetre disposen de senyalització tàctil.

No es proposa cap mesura correctora

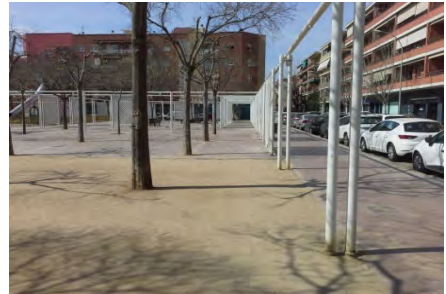
1. ITINERARIS

Les voreres són amples i lliures d'obstacles.

Dins la plaça no hi ha itineraris definits, gran part de l'espai és de circulació lliure amb passos amplis.

En el pas entre paviment de formigó i sauló en molts trams hi ha un ressall.

No es proposen mesures correctores

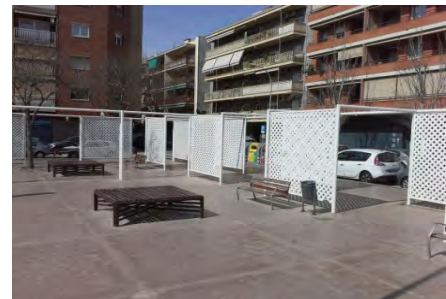
2. ÀREES D'ESTADA

Bancs disposats en el perímetre dels espais. Tots ells amb respall i braços.

Els blocs de formigó de colors no es consideren bancs, si no elements polivalents d'estada i de joc, no reuneixen condicions concretes d'accessibilitat. La majoria de bancs disposen d'espai lateral.

No es proposen mesures correctores

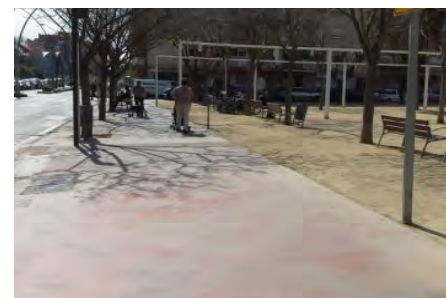
3. MOBILIARI I EQUIPAMENTS

Bancs model neoromàntic amb braços.

Papereres amb espai de maniobra.

Font no accessible.

Disposa d'enllumenat en els elements de pòrtic.

Alguns dels trams de les gelosies queden més elevats i no són detectables amb bastó.

Es proposa afegir travesser inferior en els trams de gelosia on queda un espai inferior superior als 25 cm, fer accessible la font de beure

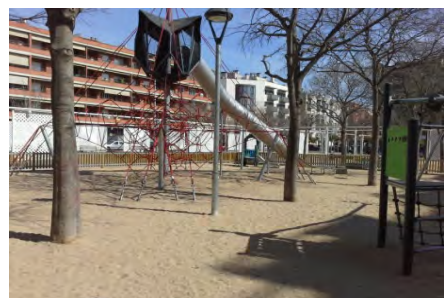
5. SENYALITZACIÓ

Disposa de senyalització cívica i dels jocs.

Sense senyalització informativa general de l'espai.

Sense senyalització tàctil.

No es proposen mesures correctores

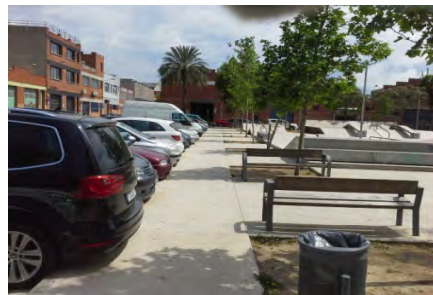
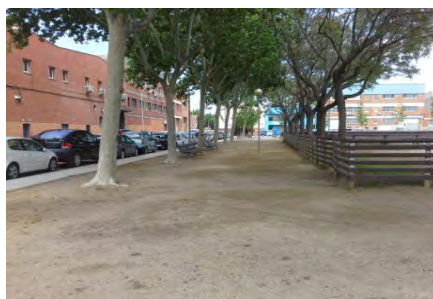
Hi ha un itinerari per lloses de formigó fins l'accés a les pistes de petanca, amb condicions d'adaptat.

Es proposa suprimir la vorada tipus sauló, ampliar l'ample de vorera i fer tasques de manteniment del sauló.

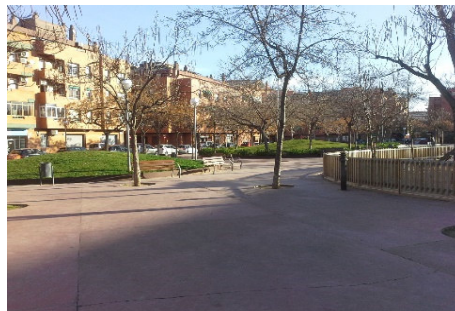
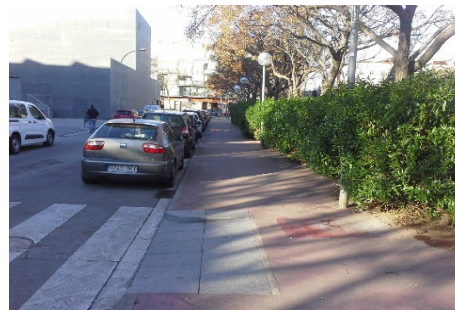
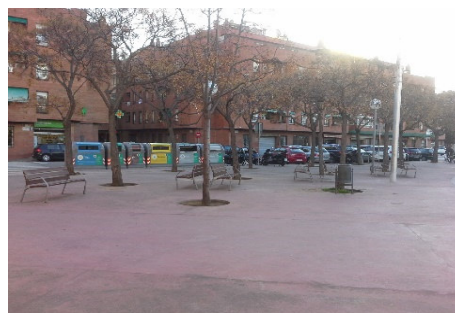
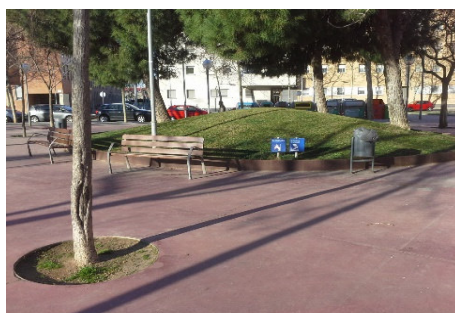
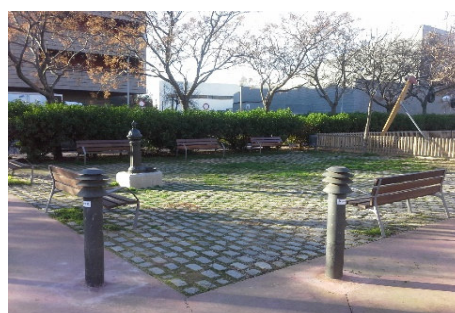
La font és del tipus Barcelona, amb l'aixeta situada a 90 cm d'alçada i disposa d'espai de maniobra, però està en l'entorn amb paviment de llamborda, que no es pot considerar accessible per la seva irregularitat.

Es proposa modificar la ubicació i model de la font.

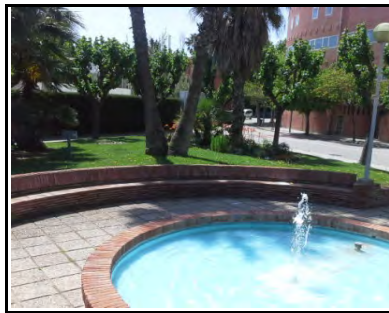
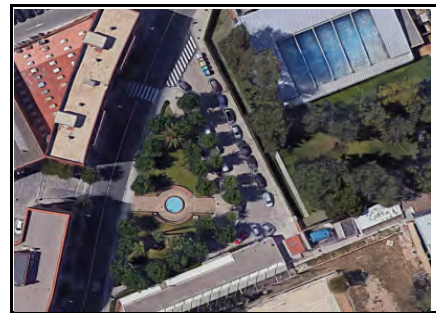
Plaça en espai irregular al límit entre casc urbà i polígon industrial

Espai urbà en trama irregular al límit entre els casc urbà i el polígon industrial. Amb espai d'estada i d'aparcament. Es caracteritza per estany amb font ornamental.

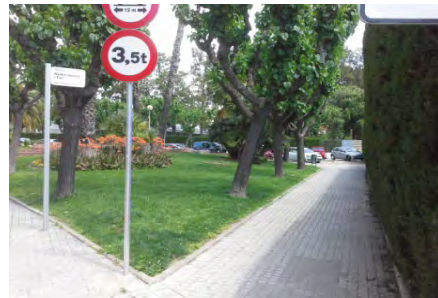
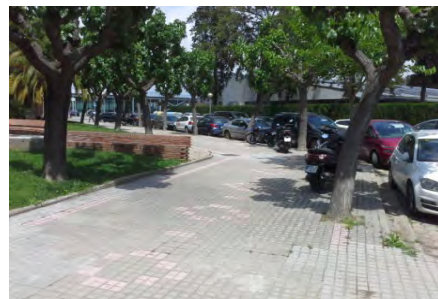
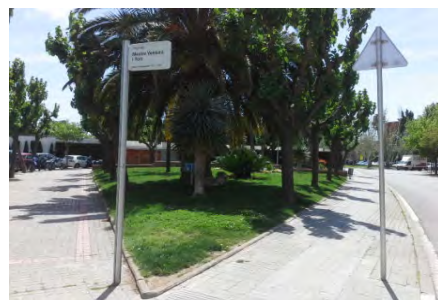
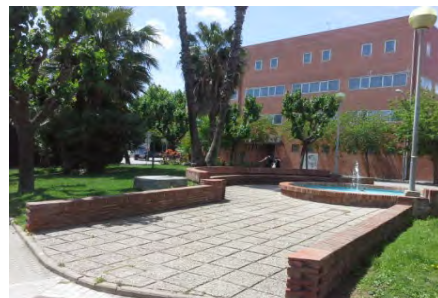
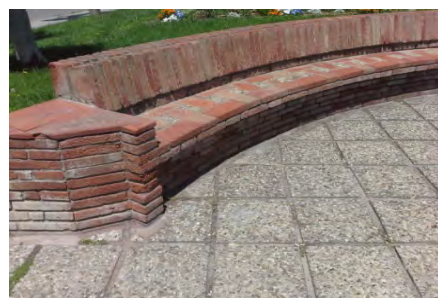
Plaça del Mestre Ventura i Tort

Els itineraris al llarg de les voreres tenen amplituds superiors a 1,5m. El panot presenta algun tram amb irregularitats. El gual de vianants de l'extrem nord, provoca pendent transversal als itineraris. Hi ha algun tram amb paviment de formigó que presenta irregularitats.

Hi ha un espai d'estada en l'entorn de la font, amb un banc perimetral d'obra de fàbrica ceràmica. El paviment està a un nivell diferent al de les voreres i presenta ressalt al costat est i graó a l'oest. El paviment de lloses de formigó amb l'àrid vist està col·locat a junta oberta i presenta irregularitats. La inversió que implica un canvi del paviment i la proximitat al parc del Fondo d'en Peixó desaconsellen l'actuació.

El banc perimetral disposa de braços en els dos extrems, però no d'espais laterals. Dotat d'enllumenat públic.

Disposa de senyalització cívica en els parterres, amb pictogrames i text. No interfereixen amb el pas. No hi ha cap element de senyalització amb informació general de l'espai. No hi ha cap tipus de senyalització tàctil.

Es proposa la substitució del paviment de formigó per panot i la modificació del gual de vianants.

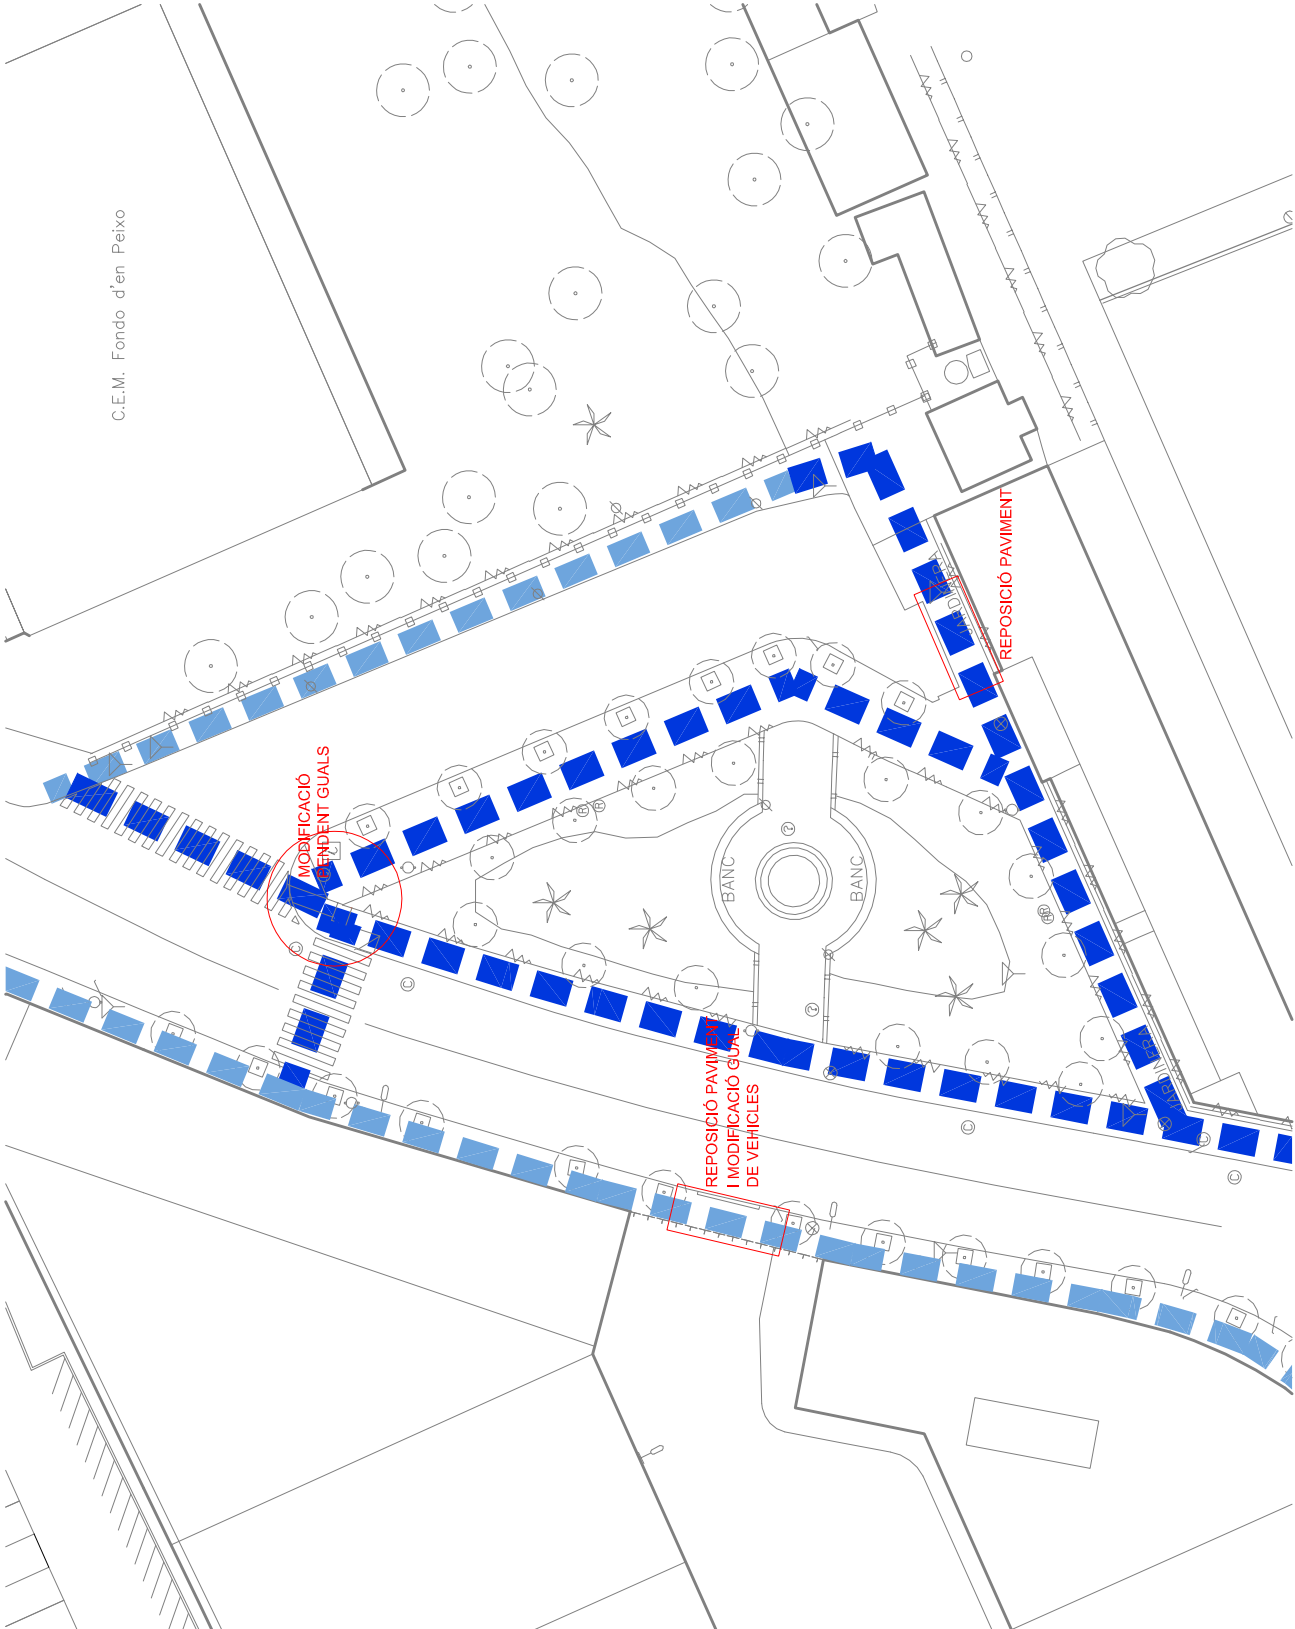
C.E.M. Fondo d'en Peixo

- ITINERARI ACCESSIBLE:**
- adjacent a façana o element detectable
 - ample de pas mínim: 1,80 m
 - alçada llure mínima: 2,20 m
 - pendent longitudinal màxim: 6 %
 - pendent transversal màxim: 2 %
 - sense cap graó ni ressalls

- ITINERARI ACCESSIBLE EN ENTORN URBÀ CONSOLIDAT:**
- mateixes característiques que l'itinerari accessible, però s'admet
- ample de pas mínim: 1,50 m

- ITINERARI ADAPTAT:**
- ample de pas mínim: 0,90 m
 - canvis de direcció: Ø1,50 m
 - alçada llure mínima: 2,10 m
 - pendent longitudinal màxim: 8 %
 - pendent transversal màxim: 2 %
 - sense cap graó

- ample de pas mínim: 1,80 m
- longitud màxima (L): 10 m
- pendent longitudinal màxim: 10 %
- si $L \leq 3$ m
- si 3 m $< L \leq 10$ m

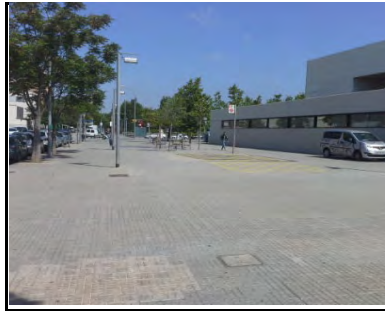
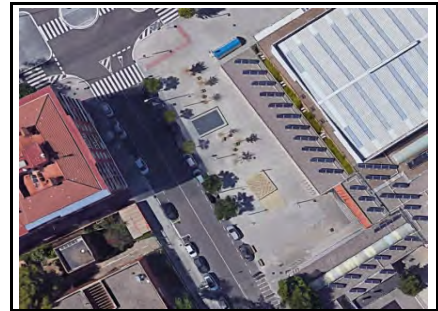
Eixamplament de vorera amb accés a equipament

Espai urbà format per eixamplament de vorera en accés a equipament esportiu, amb àrea d'estada i sortides d'emergència del metro.

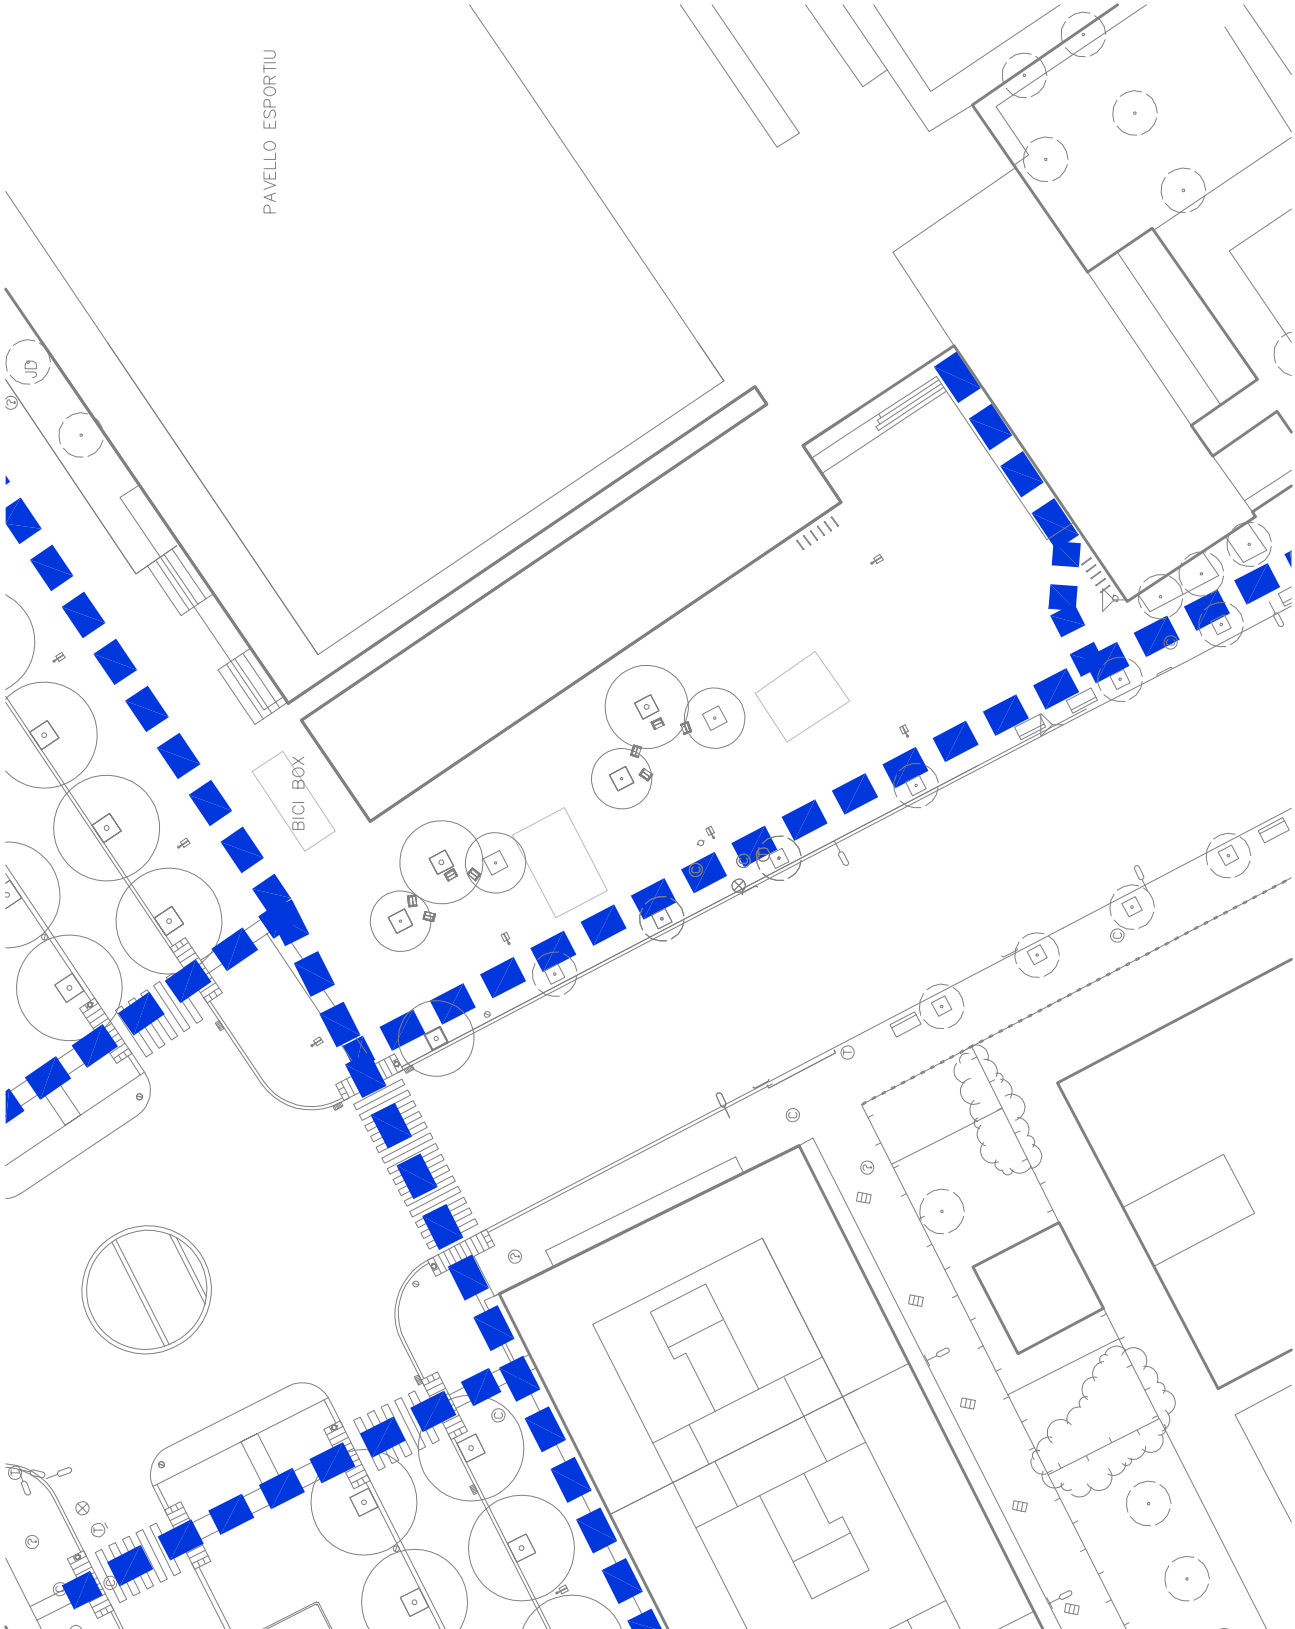
PAVEL·LO ESPORTIU

- ITINERARI ACCESSIBLE:**
- adjacent a façana o element detectable
 - ample de pas mínim: 1,80 m
 - alçada llure mínima: 2,20 m
 - pendent longitudinal màxim: 6 %
 - pendent transversal màxim: 2 %
 - sense cap graó ni ressalls

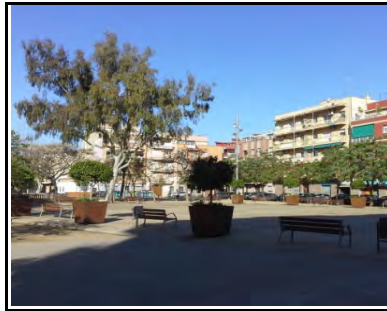
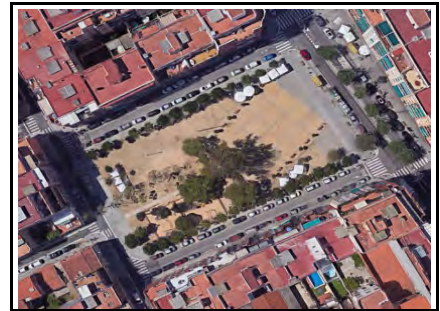
Plaça conformant illa en trama urbana

Espai urbà que conforma illa de trama urbana amb front a quatre carrers de circulació perimetral. Amb àrees d'estada, de jocs infantils, i espai apte per activitats a l'aire lliure. Diferents serveis de terrassa de bar.

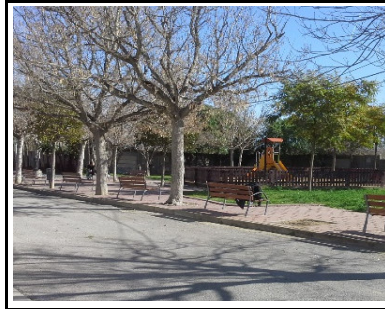
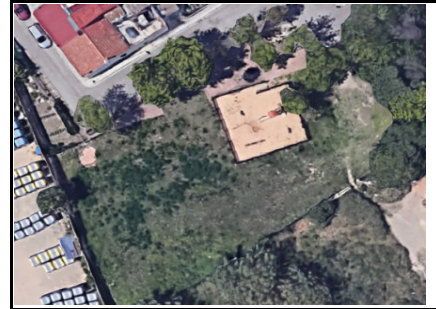
Espai públic al límit del casc urbà

Espai públic al límit del casc urbà, en entorn fora d'ordenació. Disposa d'espai d'estada i zona de jocs infantils

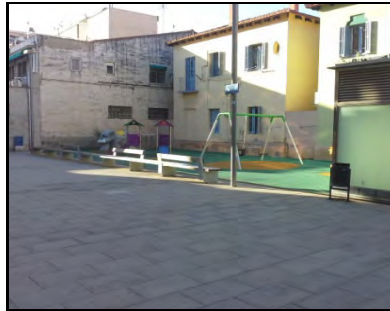
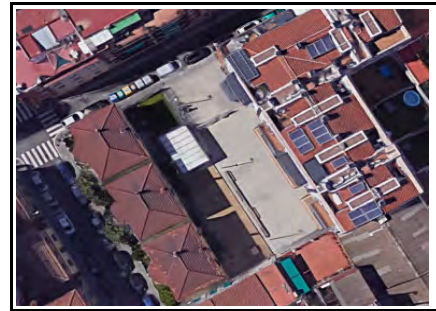
Interior d'illa amb accés a habitatges i
 aparcament

Interior d'illa amb front a un carrer. Dona accés a habitatges i aparcament soterrat. Disposa d'espai d'estada i jocs infantils.

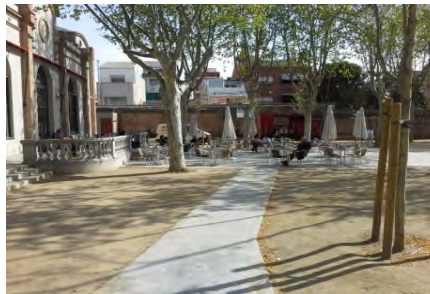
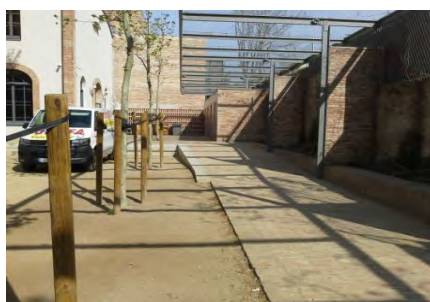
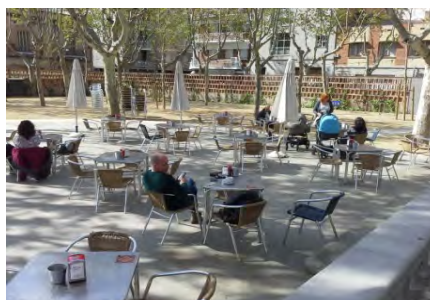
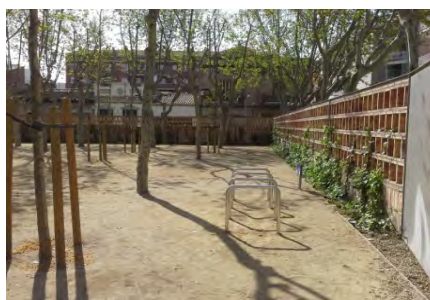
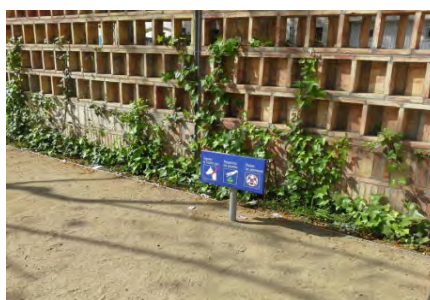
Jardins de l'Artesà

Jardí lligat a equipament cultural, amb servei de terrassa de bar i espai per a activitats complementaries. Permet instal·lar un escenari i fer actuacions a l'aire lliure. L'accés a l'edifici es fa per un nivell superior al del jardí a través d'una escala i una balconada amb balustres.

Entre paviment i sauló hi ha quasi sempre un ressalt.

Les escales per accedir a la part sup. no es consideren adaptades, no disposen de passamans. Els recorreguts alternatius per trams de rampa no suposen un augment de la longitud del recorregut superior a 6 cops al de les escales.

Els trams en pendent no es consideren rampes al no superar el 6% de pendent

No es proposa cap mesura correctora

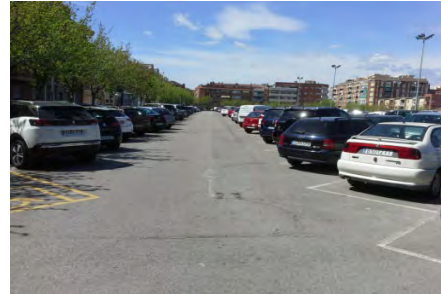
No hi ha espai de circulació segregat per als vianants per poder arribar a les diferents places d'aparcament. Es consideren espais de circulació mixt.

No es proposa cap mesura correctora

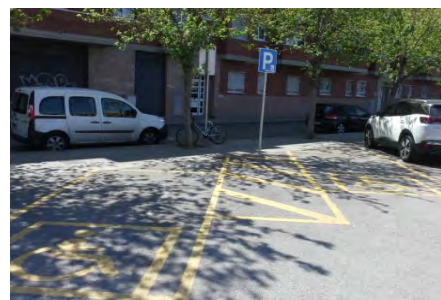
Dotat d'enllumenat públic.

En la vorera del carrer Tarragona hi ha una font, no accessible i un mòdul de Bici Box.

No es proposa cap mesura correctora

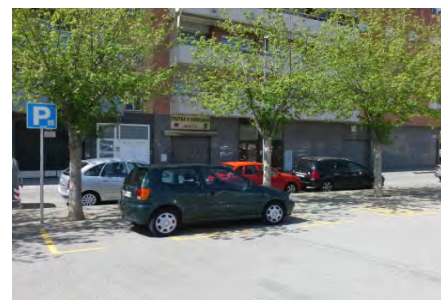
La zona d'aparcament disposa de places de reserva per a PMR, amb senyalització vertical i horitzontal i les dimensions i espais d'aproximació corresponents.

Les places reservades per a PMR tenen el senyal SIA en senyalització vertical i horitzontal

No es proposa cap mesura correctora
